# Kindergärten, fit für die Zukunft!

Neue Ideen und Gestaltungskonzepte

© Gerhard Standop  
Architekt und Stadtplaner

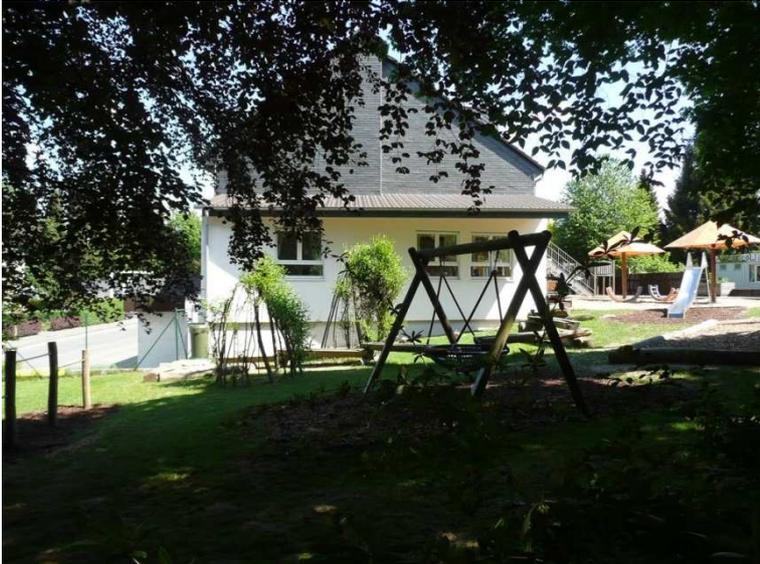
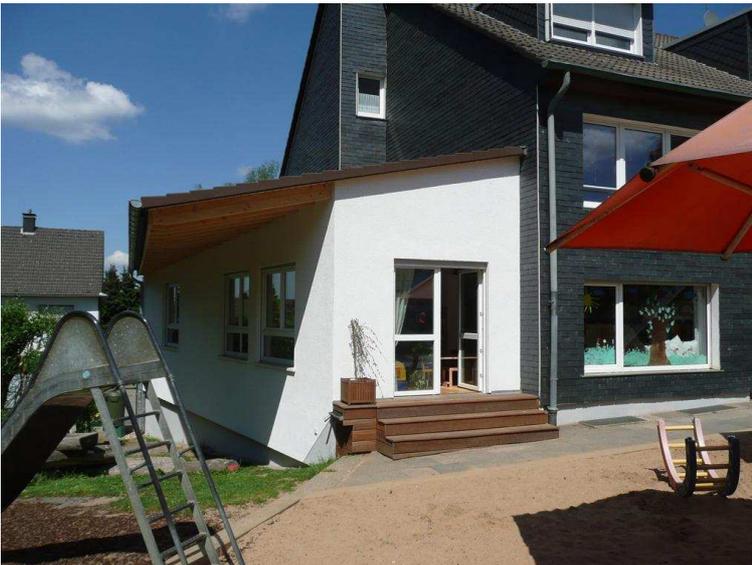
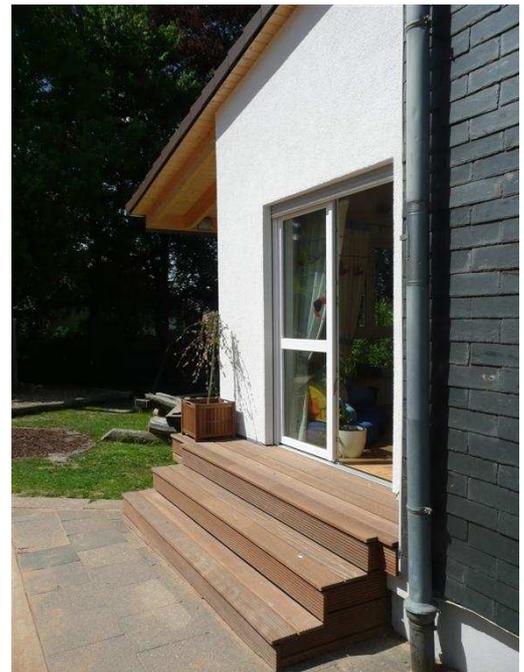
1.03

**Caritas-Kindertagesstätte 'Sonnenblume',  
Burscheid-Hilgen (2003, 2006, 2009-2011)**

Umfangreiche U3-Qualifizierungsmaßnahmen, Umbau bestehender Wasch-, Neben- und Ruheräume, Anbau eines Gruppen-/Nebenraums.

Die schwierige Gebäudegeometrie mit Vor- und Rücksprung sowie schräg verlaufender Gebäudelinie im Bereich einer Garage, auf die aufgebaut werden soll, birgt auch Chancen für ein interessanten Innenraum.

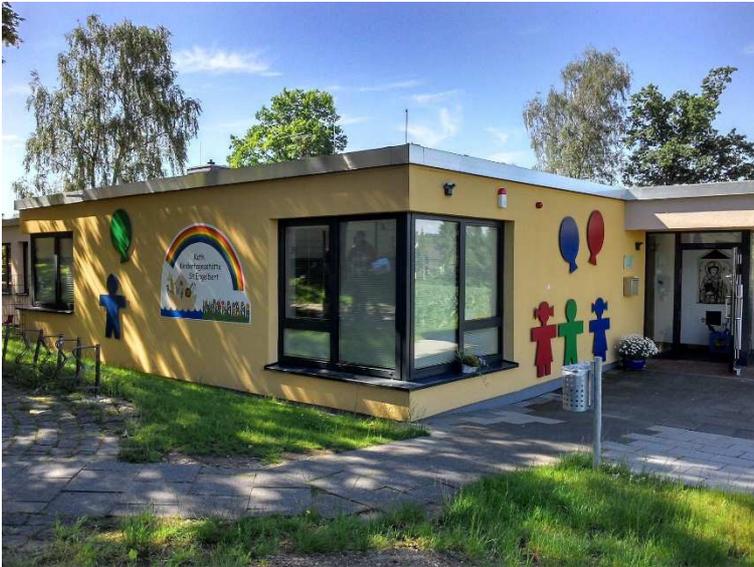
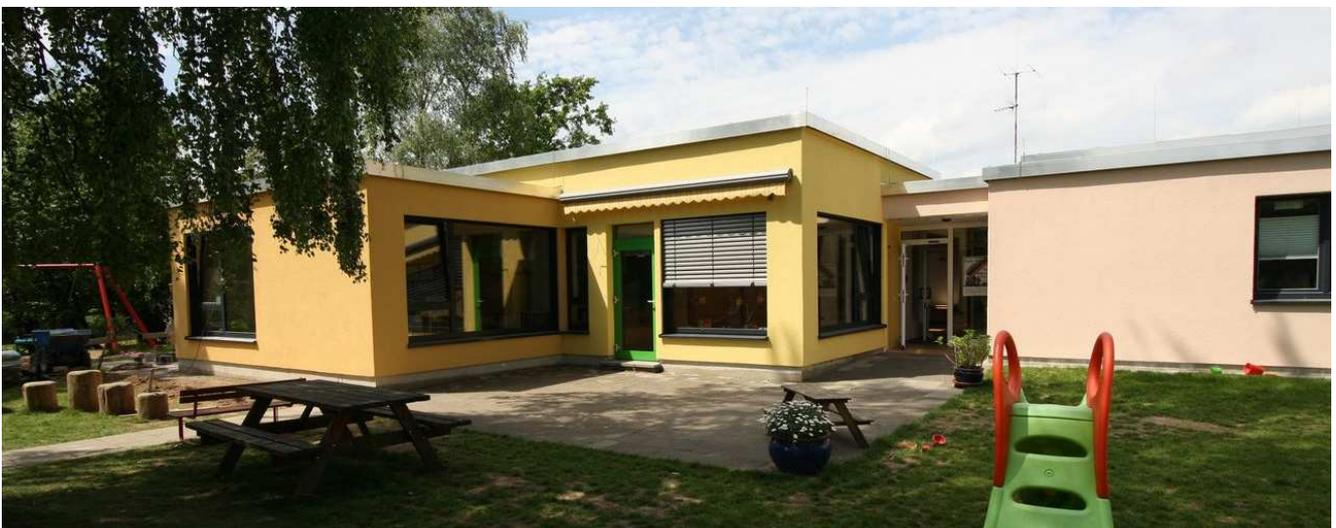
1.06a

### Sanierung Kindertagesstätte St. Engelbert, Odenthal-Voiswinkel (2015)

Die Kindertagesstätte wurde von Grund auf modernisiert. Das Gebäude ist aus den 1970er Jahren.

Im Innern sind die Räume heller und freundlicher, eine ‚Rezeption‘ ist morgendlicher Anlaufpunkt für Eltern und Kinder.

Die Fassade wurde gedämmt und in einem abgestuften Farbkonzept gestaltet. Die Fenster wurden erneuert, das Dach erhielt eine Wärmedämmung.

Die Vorher-Nachher-Bilder zeigen die Veränderungen.

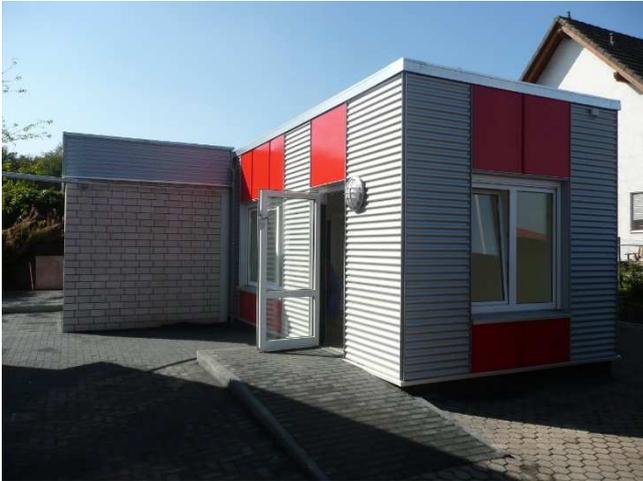
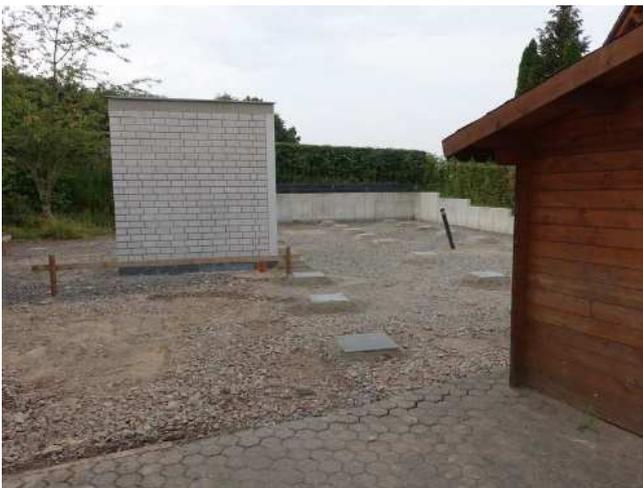
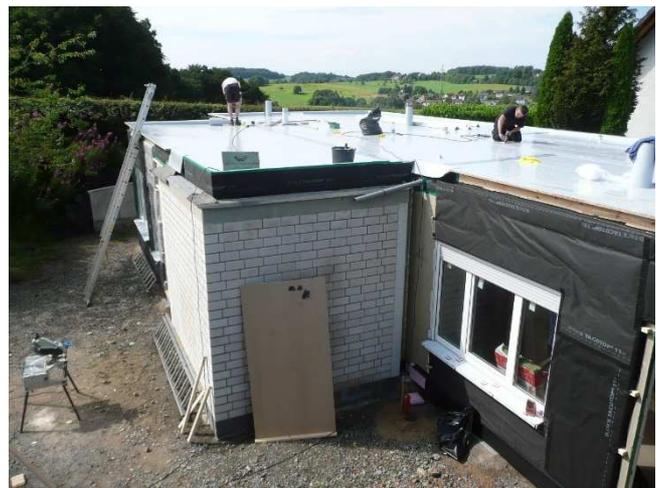
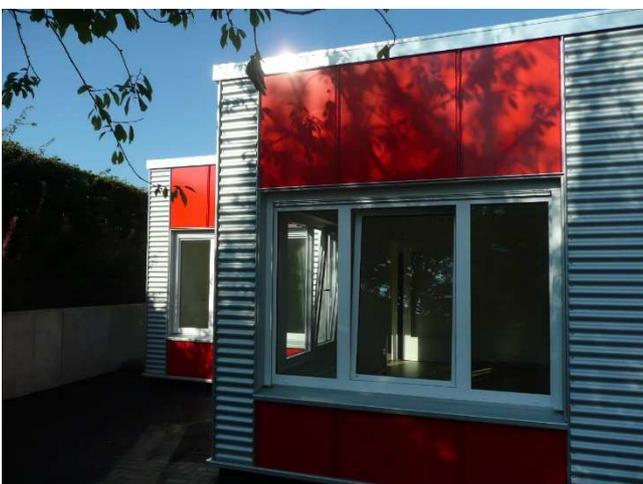
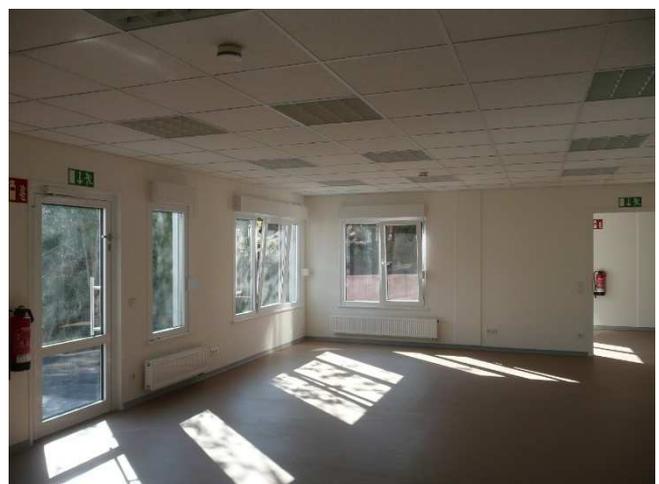
1.08

**DRK-Kindertagesstätte Kürten-Weiden,  
Bergisch Gladbach. 2015-2016**

Einrichtung einer neuen Gruppe in  
Modulbauweise.

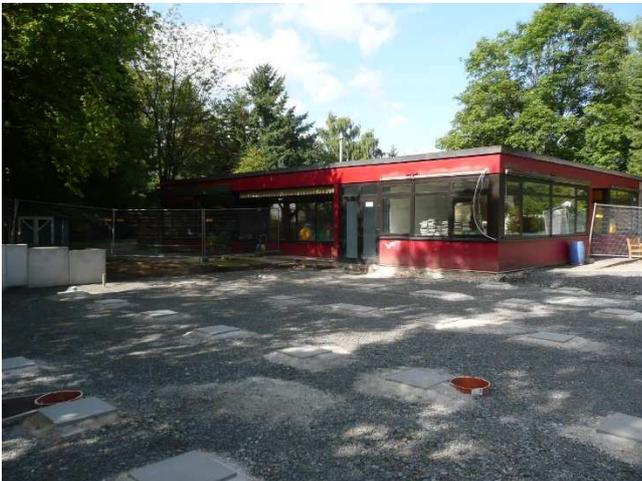
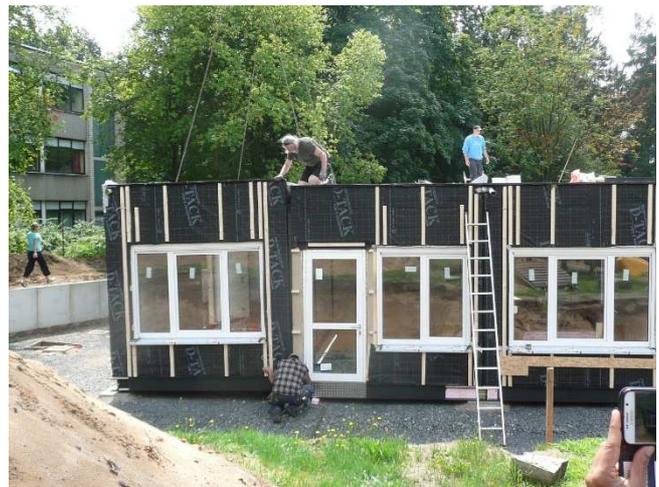
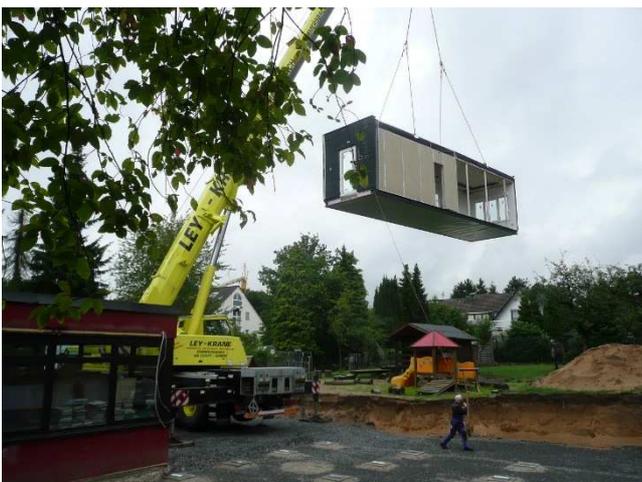
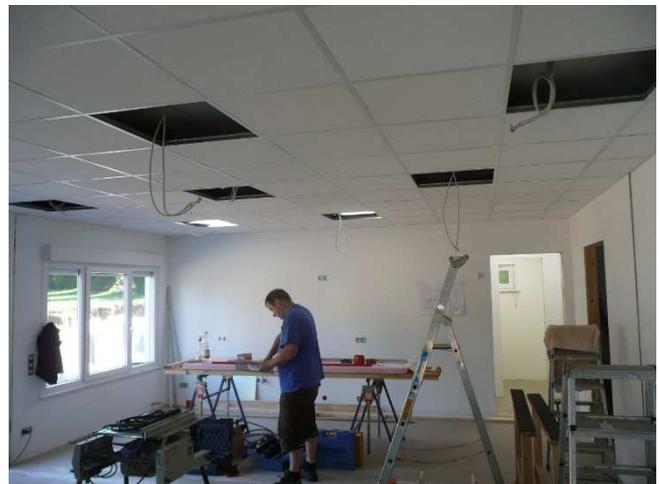
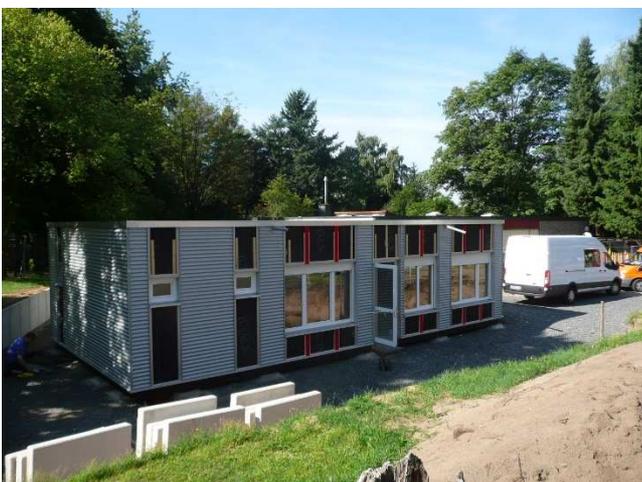
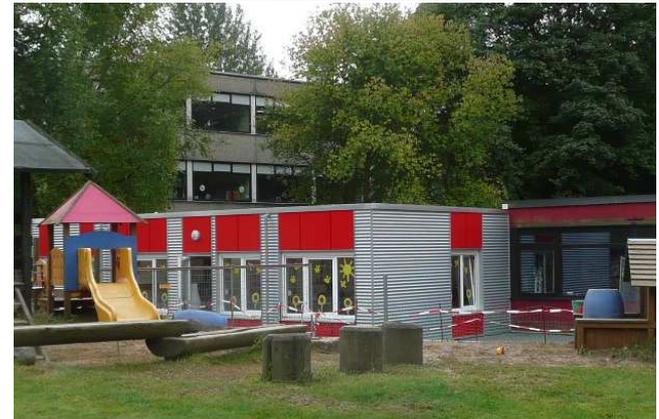
1.09

### Caritas-Kindertagesstätte Katterbach, Bergisch Gladbach. 2016-2017

Einrichtung einer neuen Gruppe in  
Modulbauweise. Aufbauzeit incl. Herrichten  
Außenfläche ca. 18 Wochen

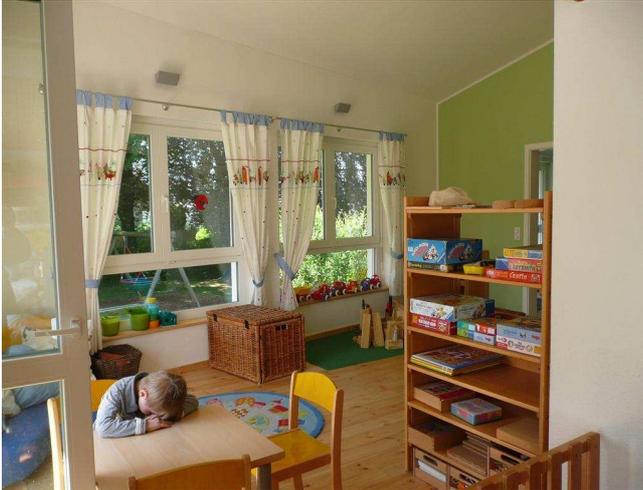
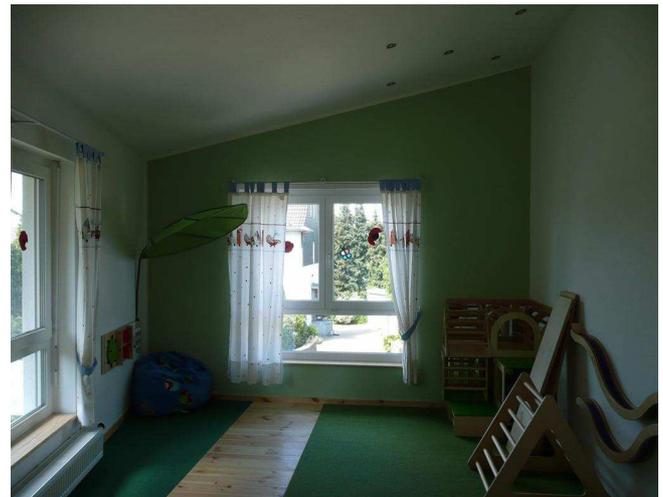
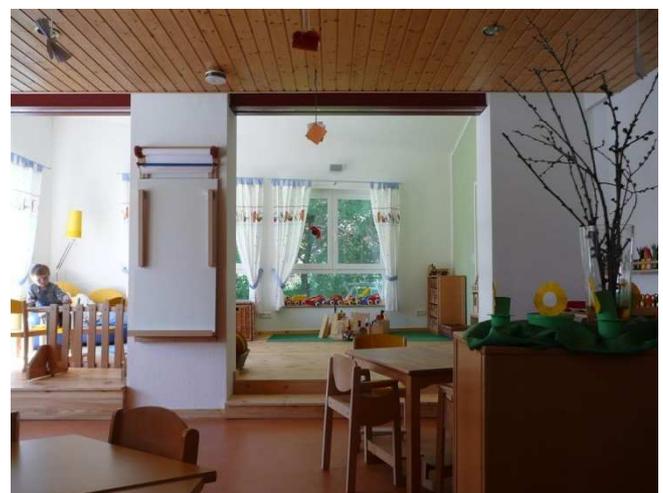
2.01

### **Caritas Kindertagesstätte Sonnenblume in Burscheid-Hilgen (2010-2011)**

Anbau eines Nebenraums, eingeschossig. Das Dach wird als Pultdach ausgeführt und ist an der Traufe recht niedrig, sodass sich auch eine gute Maßstäblichkeit und ein Gemütlichkeitsfaktor für die Kinder ergibt.

Die konstruktive Notwendigkeit von zwei Treppenstufen wird in das Raumkonzept einbezogen und ersetzt „künstliche“ Podeste.

Der Boden aus Holz und die liebevolle Dekoration und Möblierung strahlen Wärme aus.

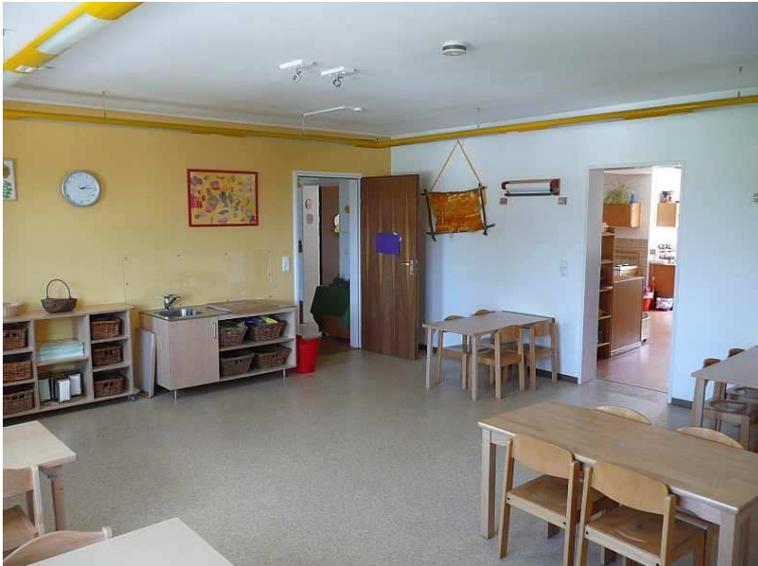
2.02

Ein Multifunktionsraum wird als Speiseraum, zum Malen, Basteln oder für andere Aktivitäten genutzt.

Es gibt fertig zu kaufende Staffeleien, die an der Wand verschraubt werden. Mittels einer Klappvorrichtung baut man die Einbauten zu Tischen um.

Eine preiswerte Serienspüle erhält einen maßgefertigten Unterbau und Beistellwagen, sodass Körbe und andere Behältnisse genau passen und kein Platz verschwendet wird. (Herstellung: Tischlerei Stöcker & Bösenberg, Burscheid-Hilgen.)

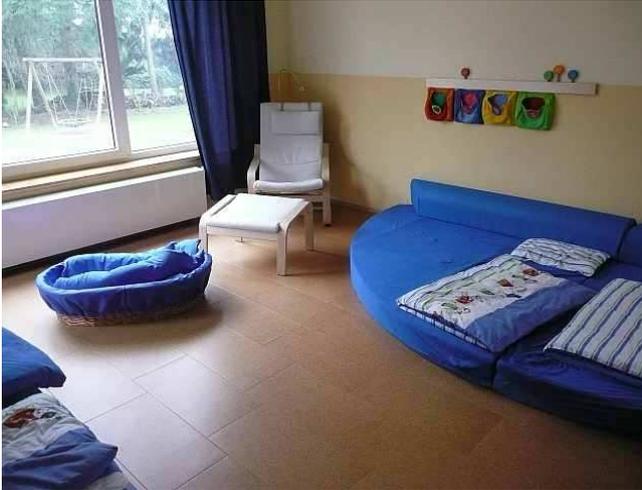
2.04

### **Caritas Kindertagesstätte Katterbach, Bergisch Gladbach (2010)**

Anbau eines Ruheraums. Fußboden aus Kork, versiegelt. Der Boden ist angenehm fußwarm, hat gute akustische Eigenschaften und hat sich während der ersten Monate im Gebrauch sehr gut bewährt. Es wird allerdings darauf geachtet, dass die Kinder nicht mit Sandshuhen von draußen den Raum betreten.

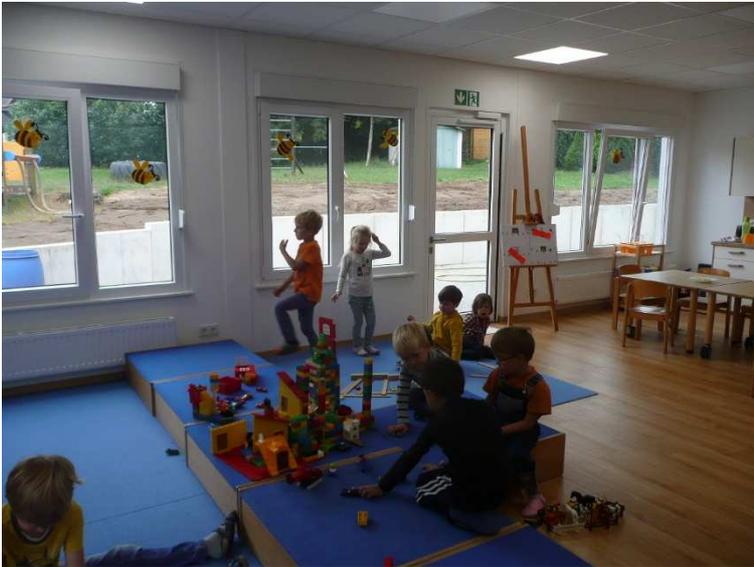
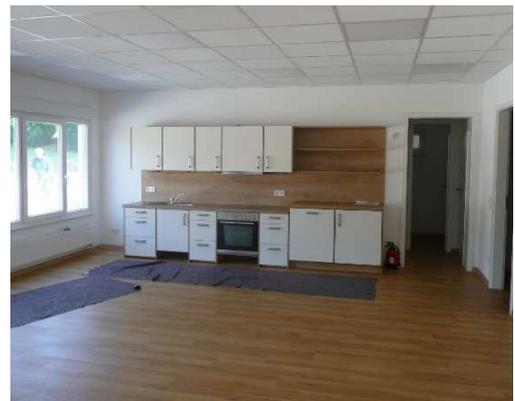
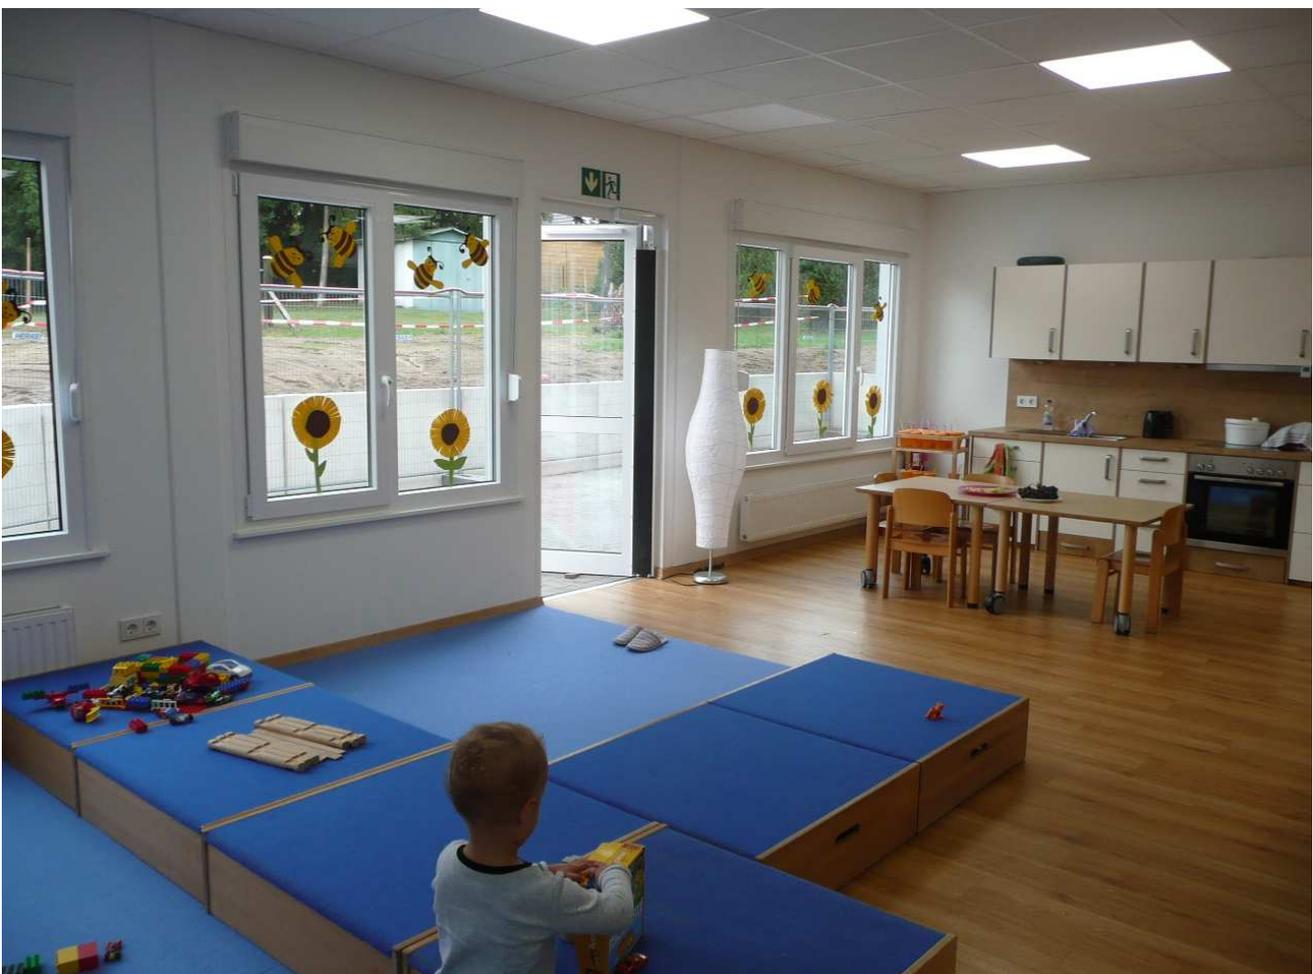
2.05

**Caritas Kindertagesstätte Katterbach,  
Bergisch Gladbach (2017)**

Gruppe in Modulbauweise.

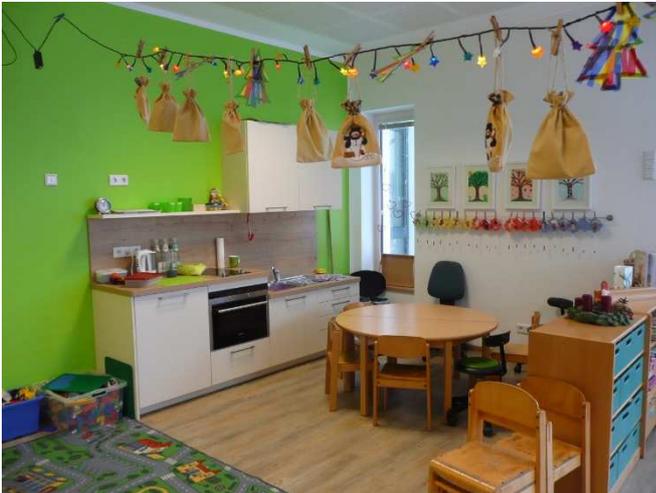
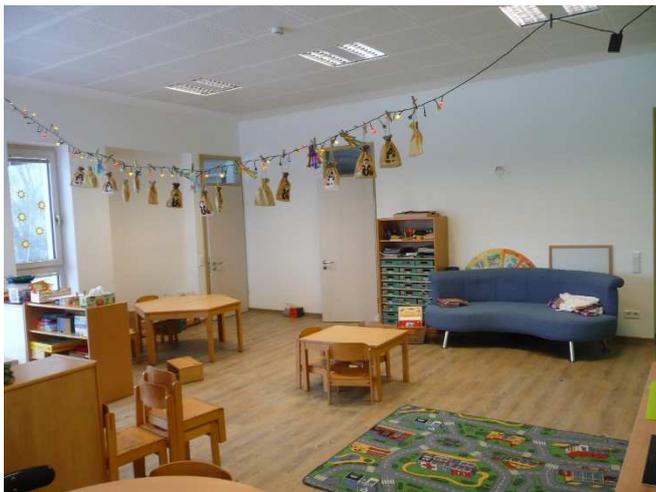
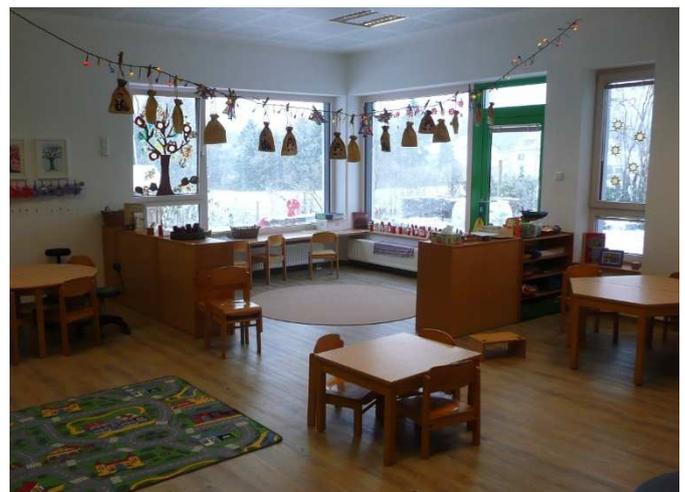
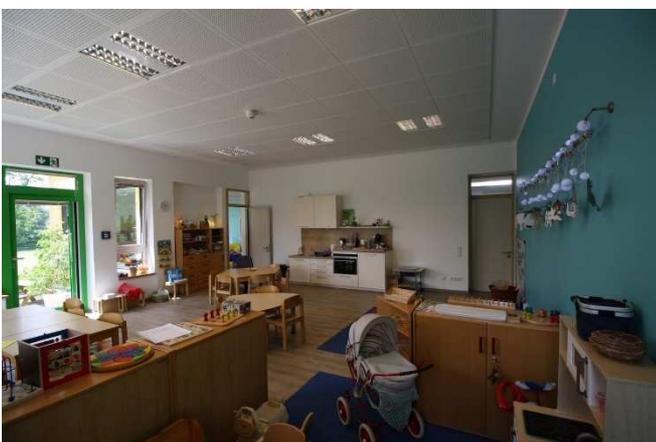
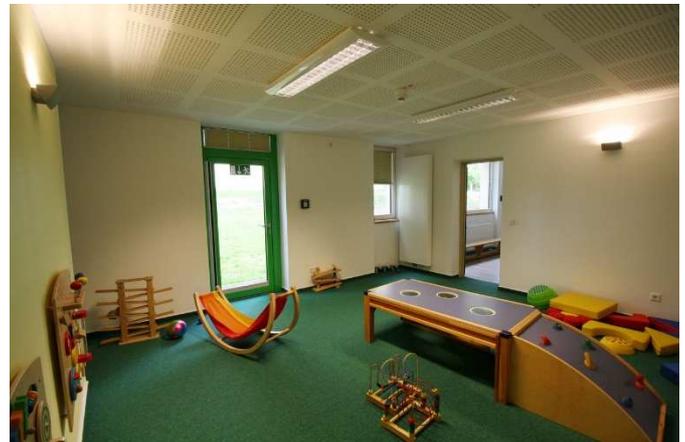
2.06

### Sanierung Kindertagesstätte St. Engelbert, Odenthal-Voiswinkel (2015)

Neue Raumgestaltung und Maßnahmen zur  
Verbesserung der Akustik.

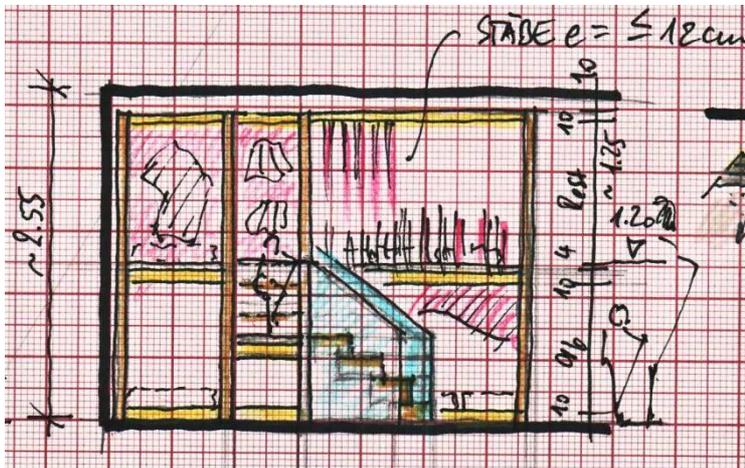
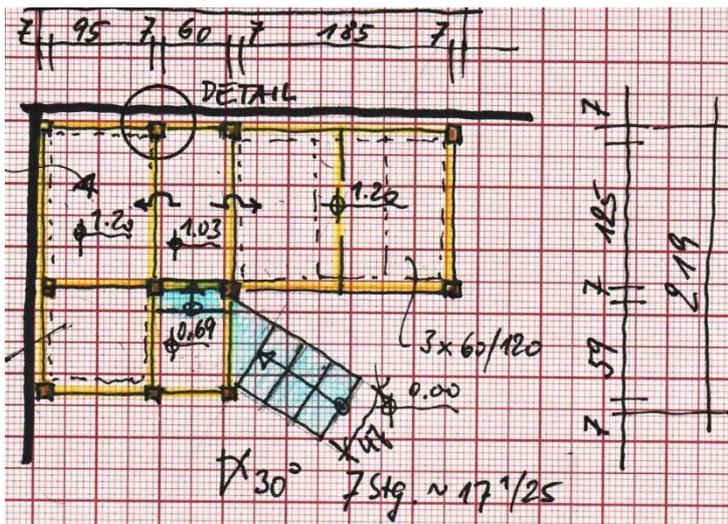
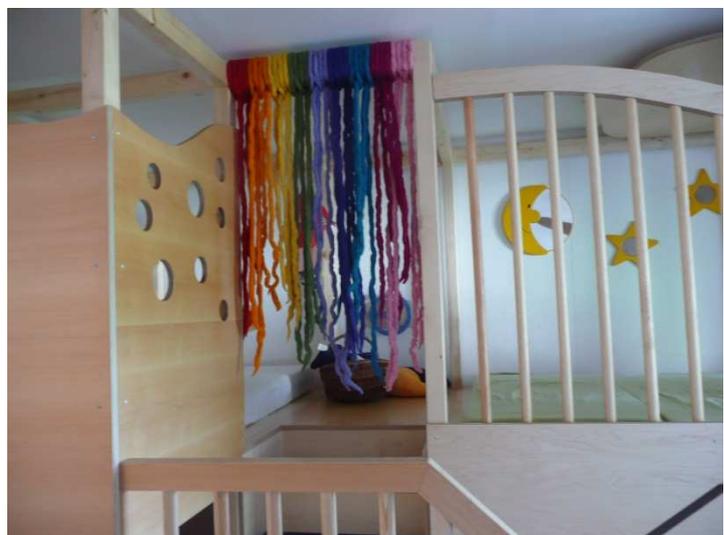
3.01

### Schlaflandschaft Caritas-Kindertagesstätte Sonnenblume in Burscheid-Hilgen (2010)

Schlaflandschaft zum Spielen und Ausruhen  
2 Ebenen mit insgesamt 11 Schlafplätzen (6 unten und 5 oben)  
Konstruktion aus Massivholz, Wandscheiben aus Buche Multiplex  
Geländer und Absturzsicherungen an Treppenverlauf angepasst  
Wandelemente mit Ausschnitten verziert (Symbole und Bilder)  
Sternenhimmel mit LED-Technik

Gebaut von Tischlerei Stöcker & Bösenberg, Burscheid-Hilgen

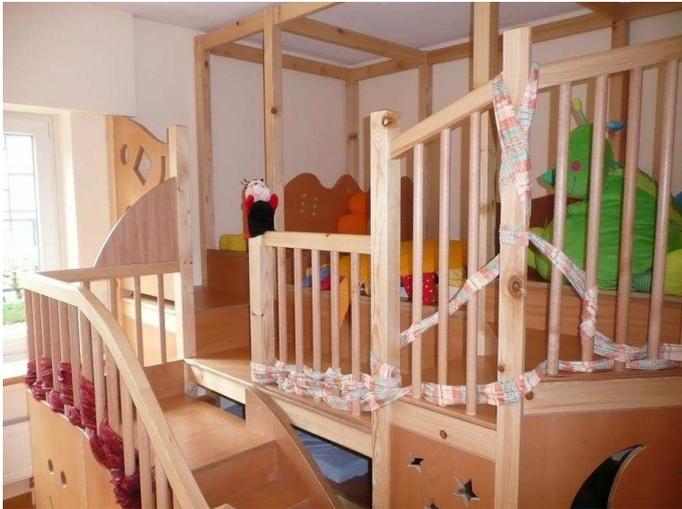
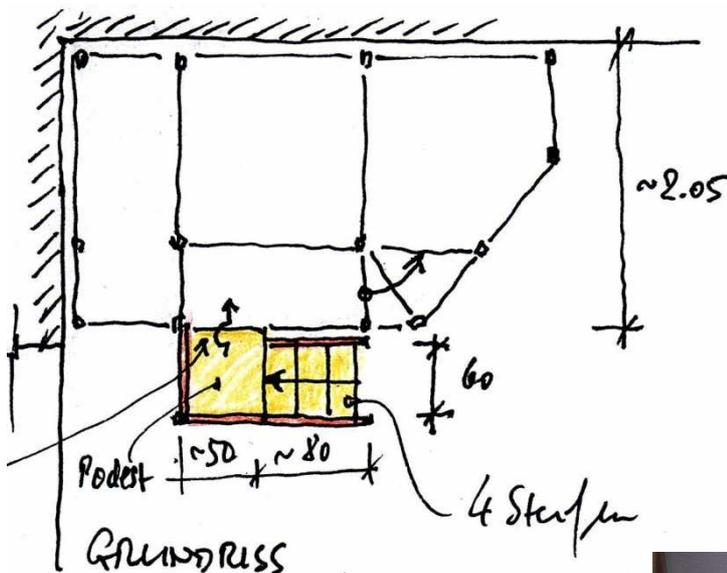
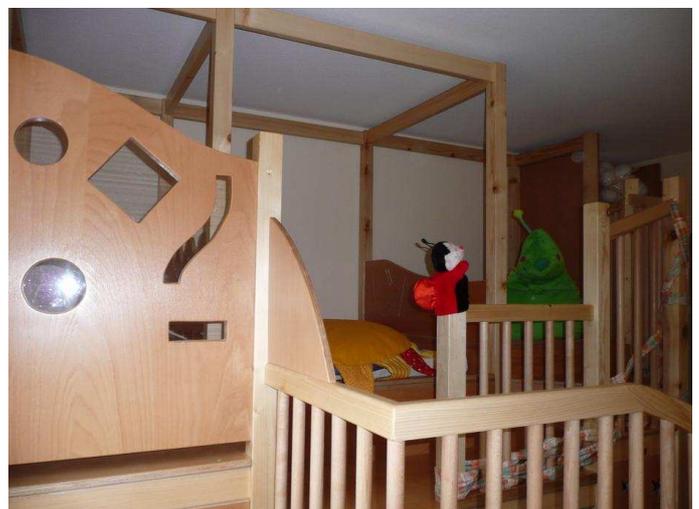
3.02

**Schlaflandschaft Caritas-Kindertagesstätte in Kürten-Olpe (2011)**

Schlaflandschaft zum Spielen und Ausruhen  
2 Ebenen mit insgesamt 7 Schlafplätzen (3 unten und 4 oben)  
Konstruktion aus Massivholz, Wandscheiben aus Buche Multiplex  
Geländer und Absturzsicherungen an Treppenverlauf angepasst  
Wandelemente mit Ausschnitten verziert (Symbole und Bilder)  
Sternenhimmel mit LED-Technik

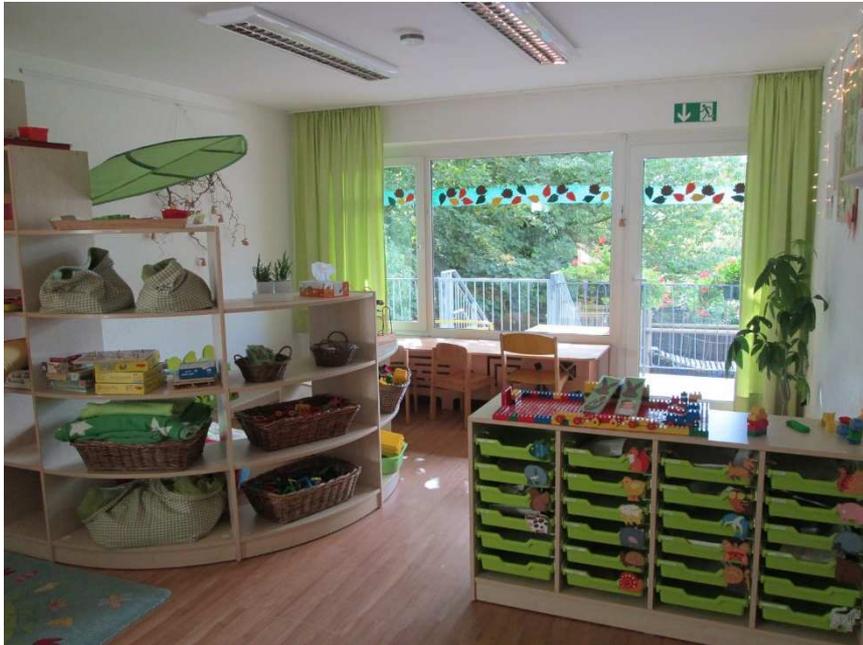
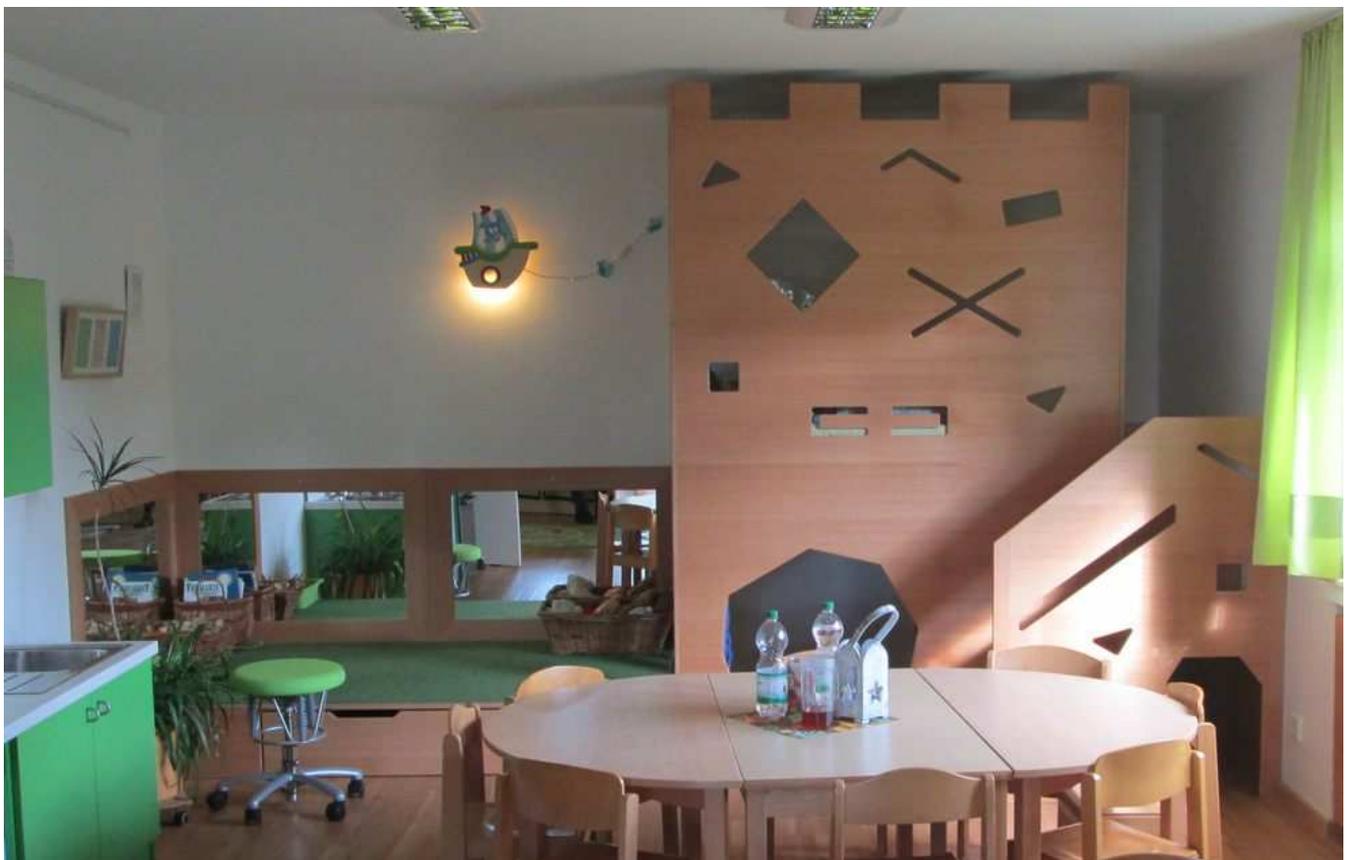
3.03

### **Caritas- Kindertagesstätte Sonnenblume**

in Burscheid-Hilgen (2016)

Integrierte Spiellandschaft  
Innerhalb eines Gruppenraumes.

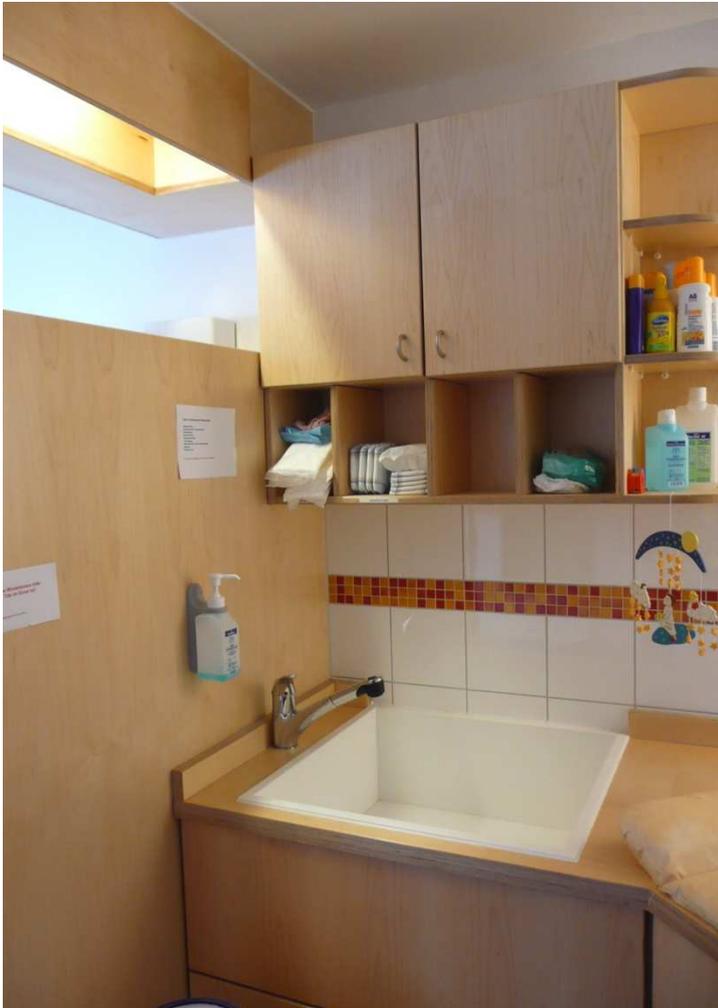
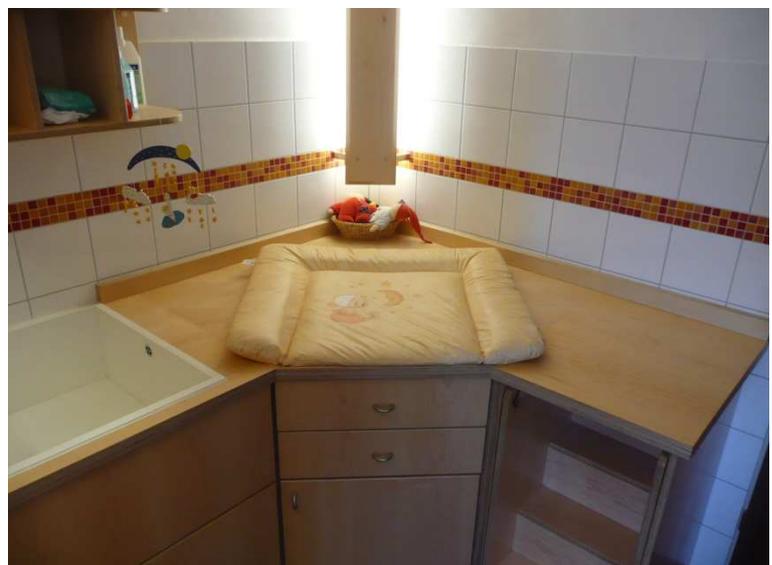
4.01

### Caritas Kindertagesstätte ‚Sonnenblume‘, Burscheid-Hilgen (2010)

Pflegewickelbereich „über Eck“. In einer etwas beengten Situation wurde der Wickeltisch über Eck angeordnet, sodass eine maximale Ausnutzung des zur Verfügung stehenden Platzes erzielt wurde. Schenkelmaße 2,00m und 1,60m.

Das Waschbecken ist eine Anfertigung aus dem Werkstoff Corian und hat eine Sondergröße (ca. 60x60x25 cm).

Die senkrechte Leuchte in der Raumecke ist eine Sonderanfertigung und bietet blendfreies Licht.

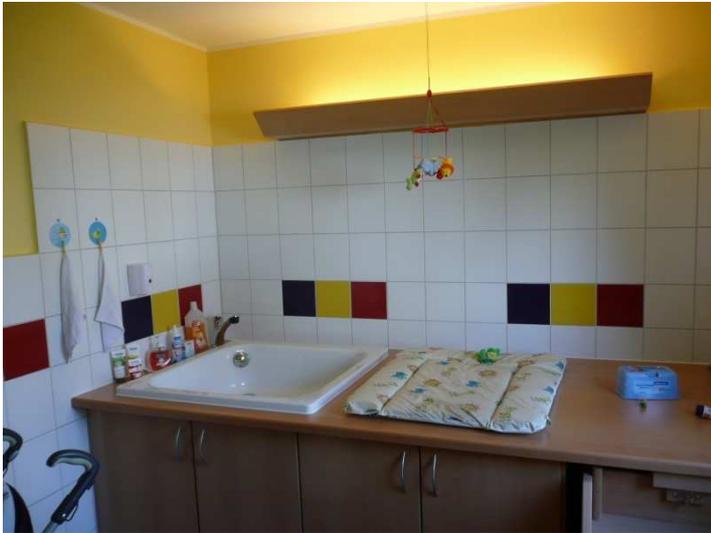
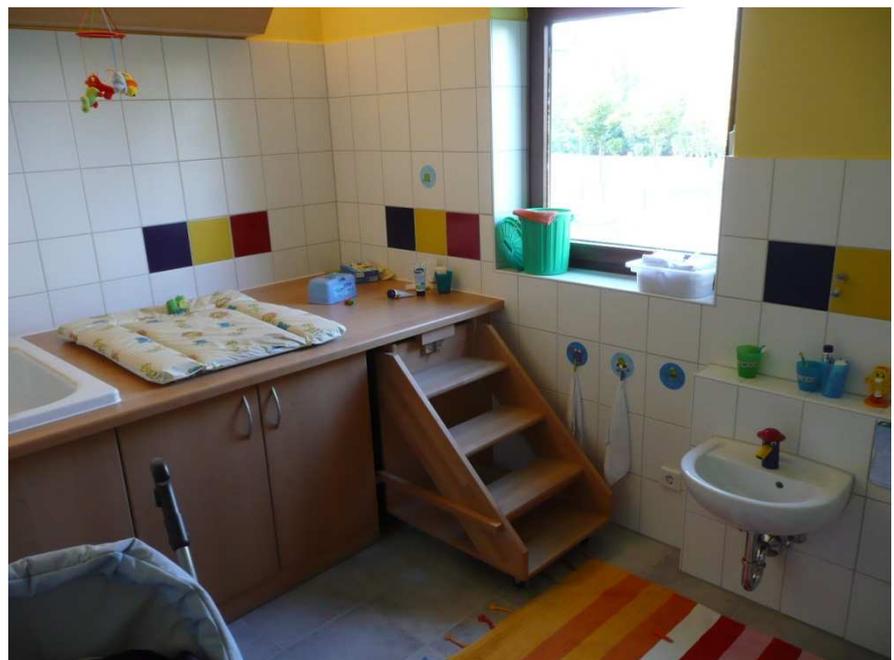
4.02

### **Kath. Kindertagesstätte Herz Jesu, Bergisch-Gladbach Schildgen (2011)**

Einbau eines Pflegewickelbereichs in einen vorhandenen (renovierten) Waschraum. Schubläden mit Vollauszug. Treppe zum Herausziehen. Duschtasse in Normgröße 75/80 cm. Küchenarmatur mit herausziehbarer Schlauchbrause.

Leuchte über dem Tisch Sonderanfertigung, indirektes, blendfreies Licht.

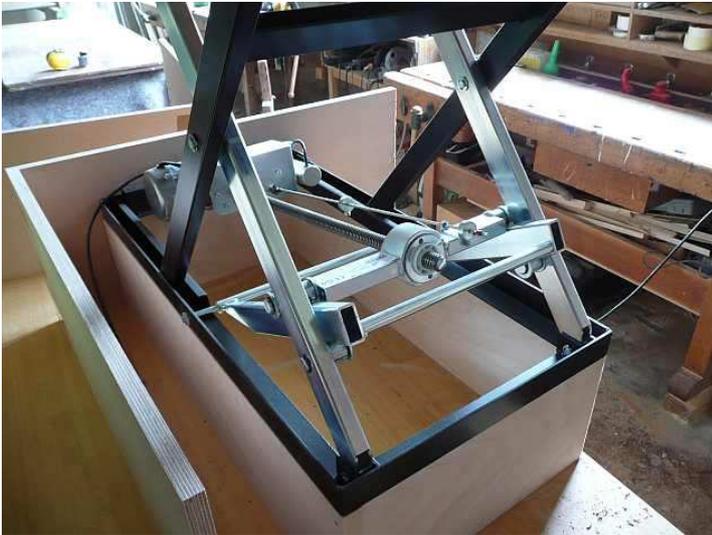
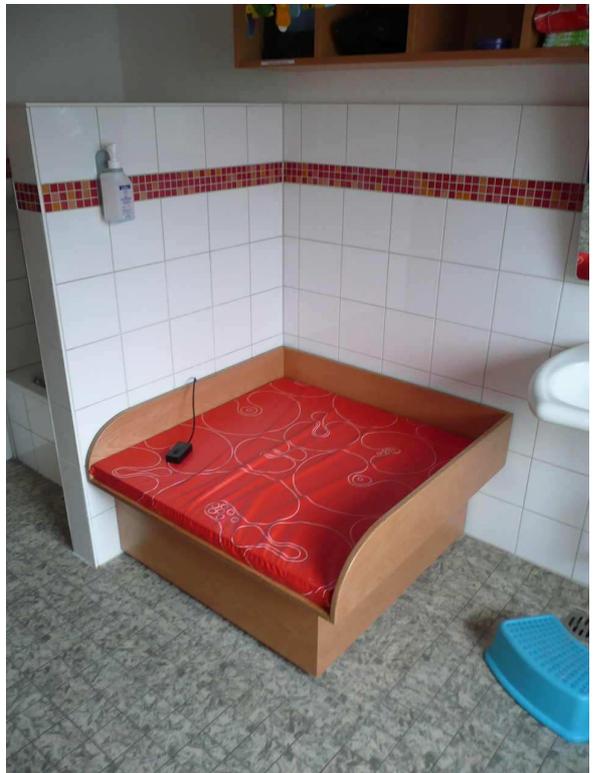
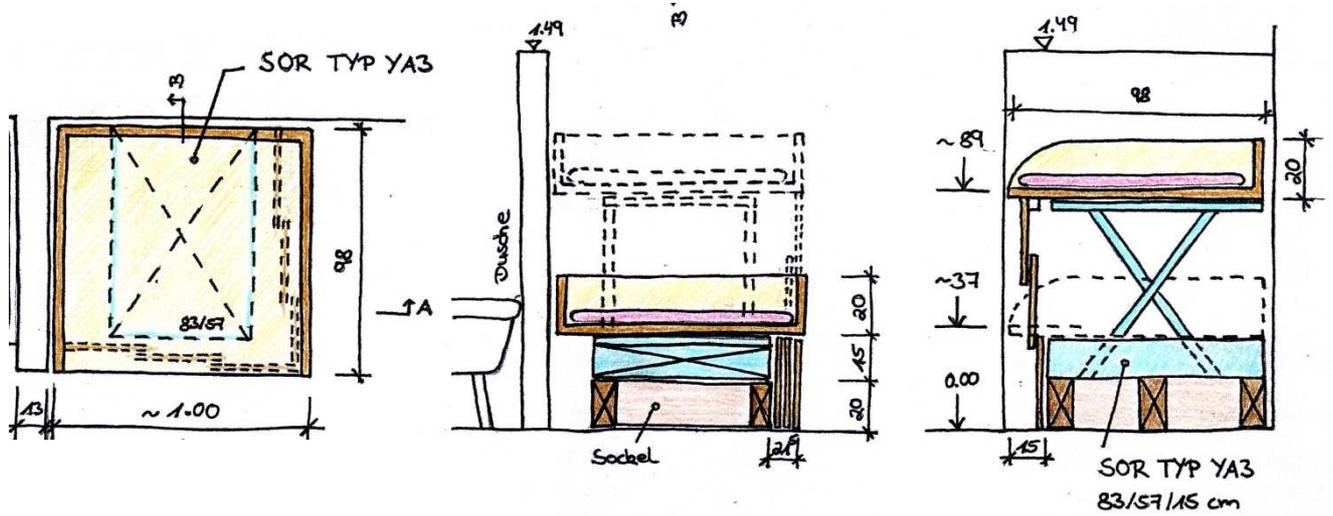
4.03

**Caritas Kindertagesstätte ‚Sonnenblume‘, Burscheid-Hilgen (2011)**

Hubwickeltisch (ca. 100x100cm) mit elektrischer Hub-Schere. Der Tisch kann von 37 bis 89 cm Höhe stufenlos verstellt werden. Bedienung über Funkschalter.

Hubwickeltisch siehe 4.03.

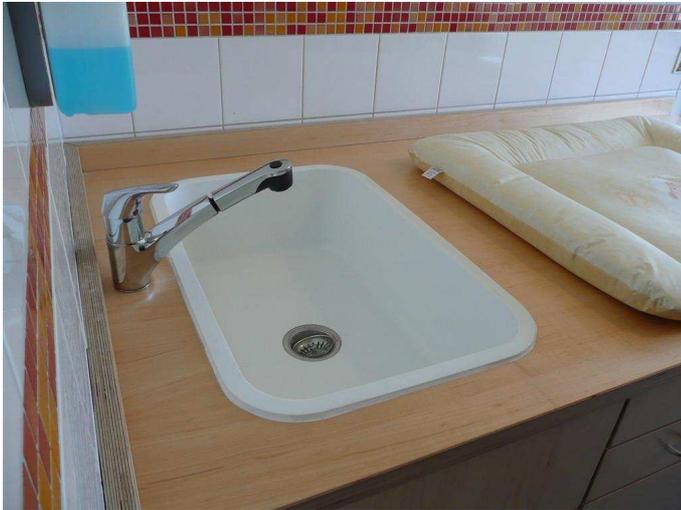
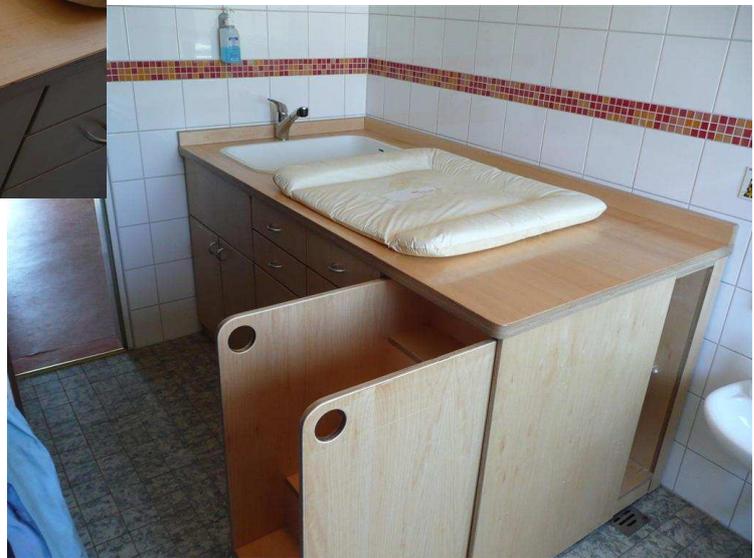
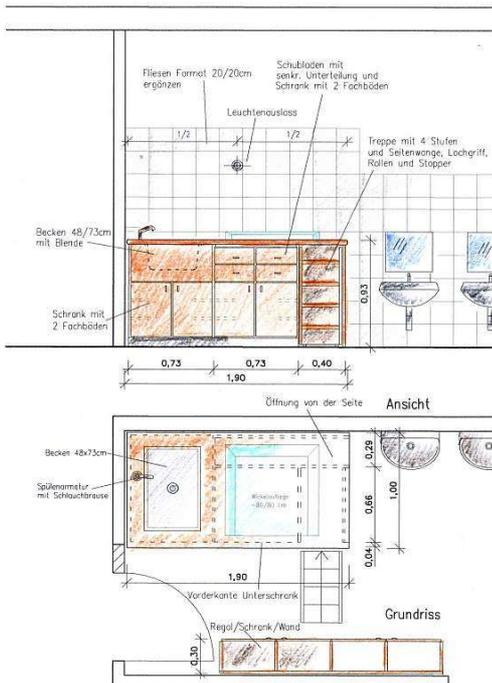
4.04

**Caritas Kindertagesstätte ‚Sonnenblume‘, Burscheid-Hilgen (2011)**

Pflegewickelbereich, Länge ca. 1,90 m, mit Becken aus Werkstoff Corian, Sondergröße (serienmäßig lieferbar), ca. 40x75 cm.

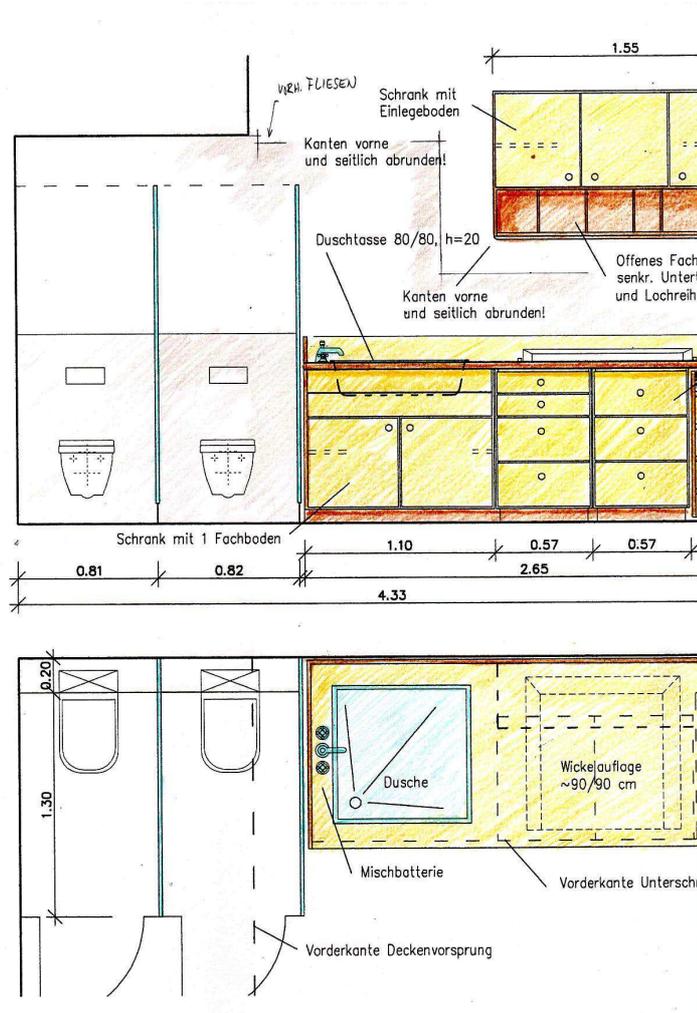
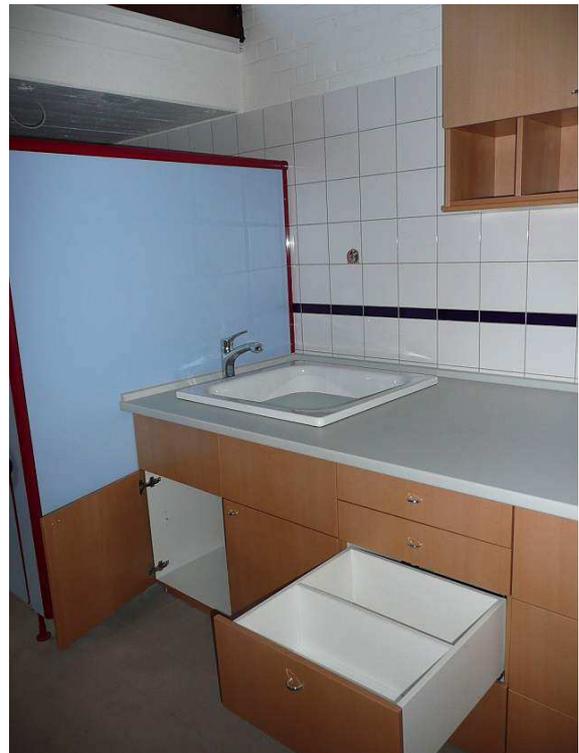
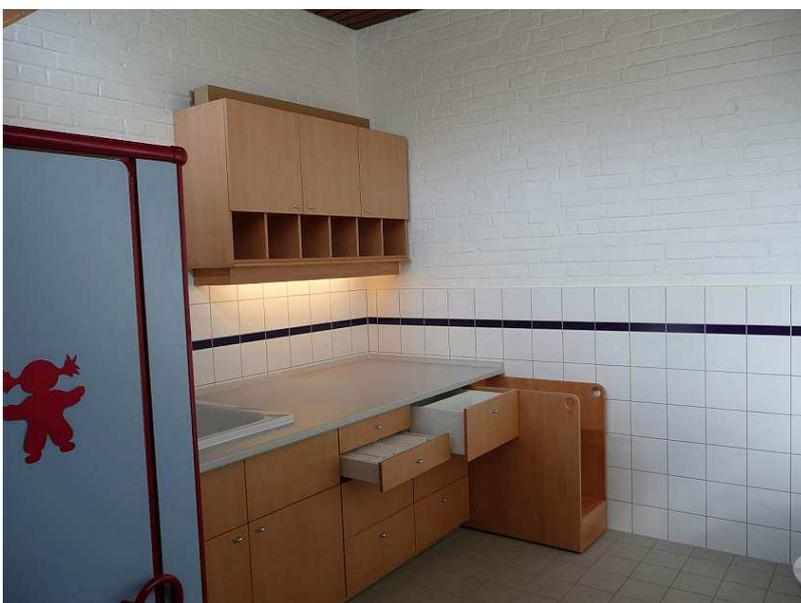
**Pflegewickelbereiche** 4.05

**Kath. Kindergarten ‚Arche Noah‘, Burscheid. (2009)**

Pflegewickelbereich, Länge ca. 2,65 m, mit Duschtasse 75/80cm.

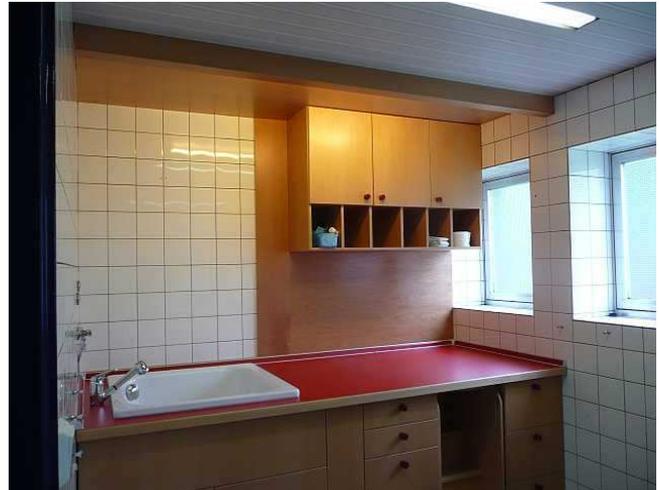
Pflegewickelbereich in einem bestehenden Waschaum.
