# Kindergärten, fit für die Zukunft!

Neue Ideen und Gestaltungskonzepte

© Gerhard Standop  
Architekt und Stadtplaner

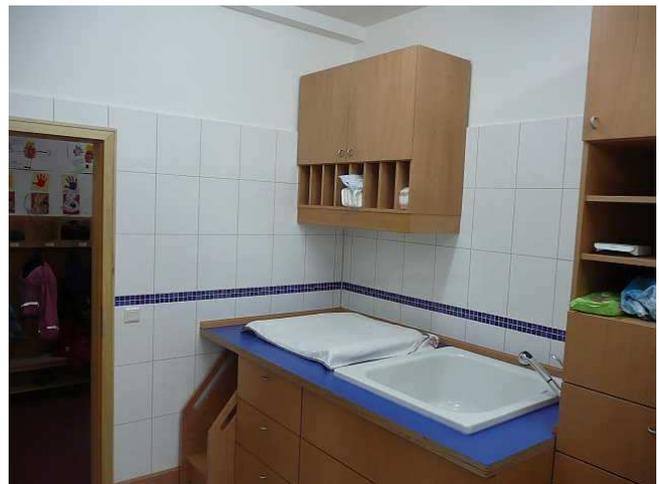
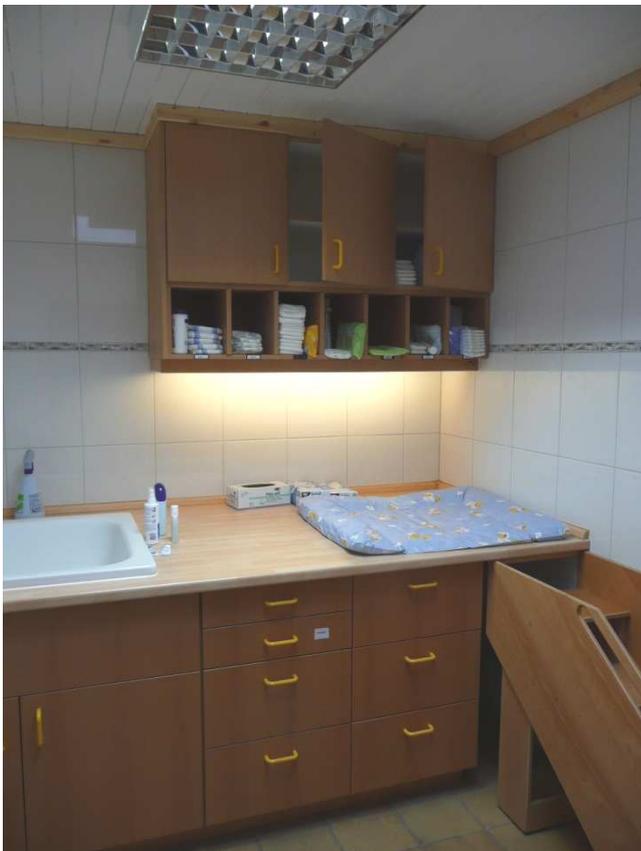
Pflegewickelbereich in einem bestehenden Waschaum.

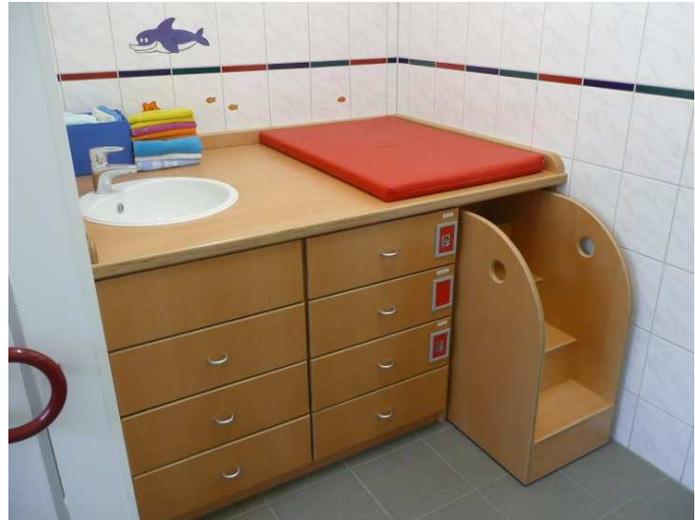
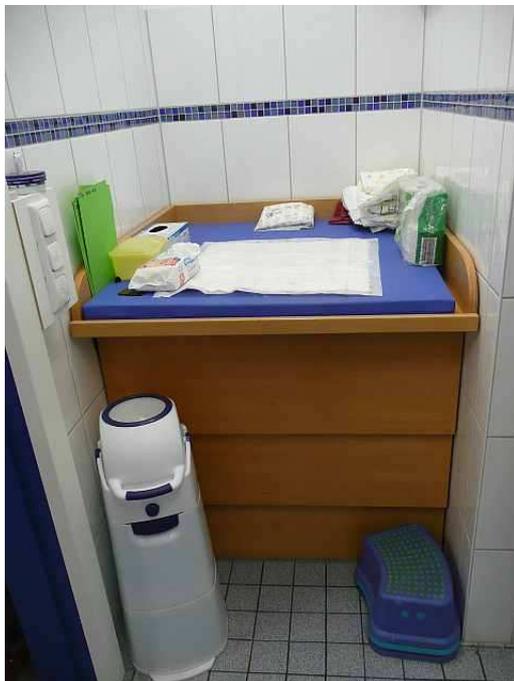
4.07

### Caritas-Kindertagesstätte Kürten-Olpe. (2012)

Pflegewickelbereich in einem bestehenden Waschraum. Anlagenbreite ca. 1,45m. Rundes Waschbecken, Typ ‚Alape‘, Stahl, EW-3, 47,5 cm Durchmesser..

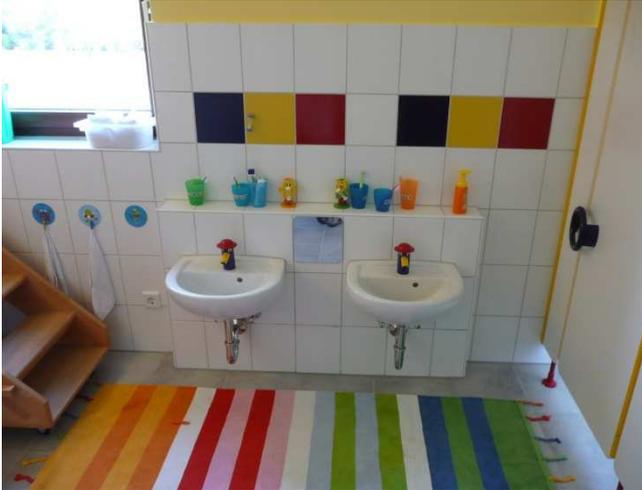
5.01

### Waschraum Kindergarten Herz Jesu in Bergisch Gladbach-Schildgen (2011)

Handwaschbecken Vigour clivia 45\*35cm

Armatur Keramag 4Bambini mit Infrarotsteuerung

Fliesen 20\*25 cm weiß

3er-Kombination blaue rote gelbe Fliese als  
Farbelement zur Auflockerung

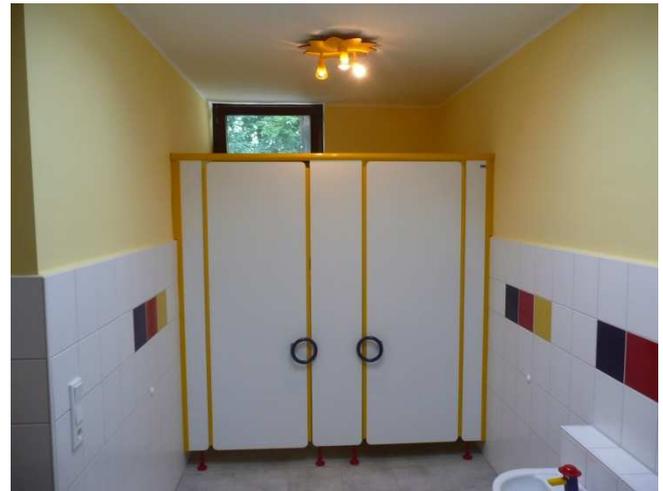
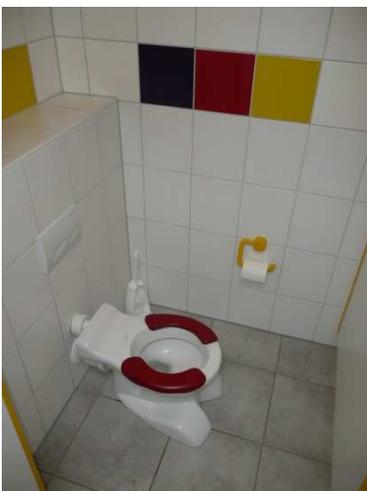
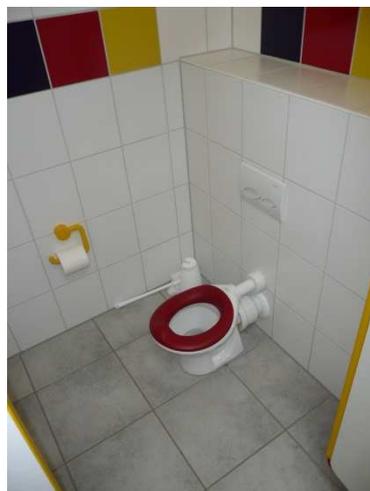
Kemmlit WC-Trennwand  
Typ DKE1.2 Bambino Erwachsene

Höhe:  
1970 mm, 120 mm Bodenfreiheit

Wände und Türen:  
30 mm starke melaminharzbeschichtete  
Vollspanplatten, Ecken im Radius 33 mm gerundet,  
Farbe kristallweiß, ABS-Umleimer in Farbe gelb

Garnituren:  
Nylon-Sicherheitsringgriff mit Gummidämpfer, Farbe  
dunkelblau

WCs:

Tiefspül-WC Kind mit Löwenfüßen und 2-  
teiliger Sitzfläche weiß von Keramag

Tiefspül-WC Baby weiß von Keramag

WC-Sitzring Baby rot von Keramag

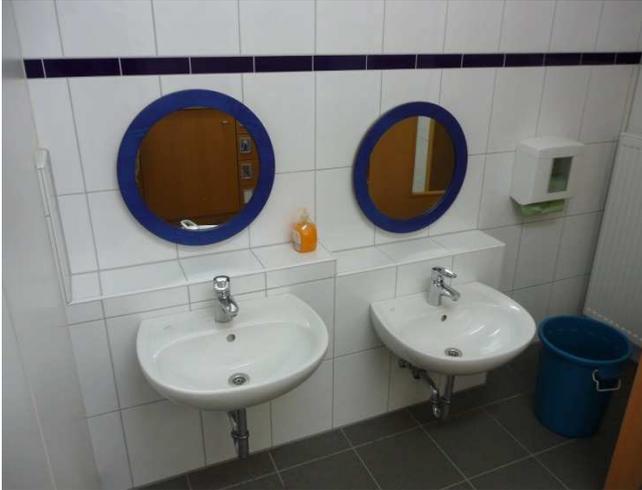
5.02

### Waschraum Caritas Kindertagesstätte Hofwiese in Kürten-Olpe (2011)

Handwaschbecken Renova Nr.1, 55\*45 cm weiß von Keramag  
 Armatur Einhand-Waschtischbatterie Metropol E verchromt von Hansgrohe  
 Kristallspiegel rund

Fliesen 25\*33 cm weiß

Bordüre als Dekorband flach 5\*20 cm blau

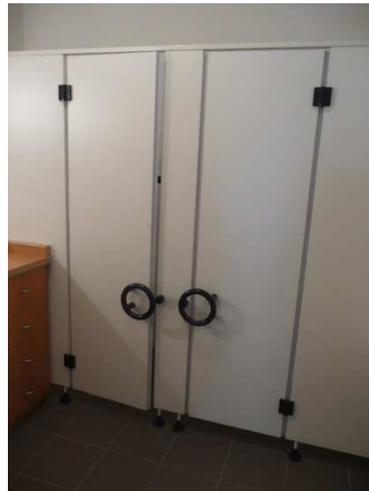
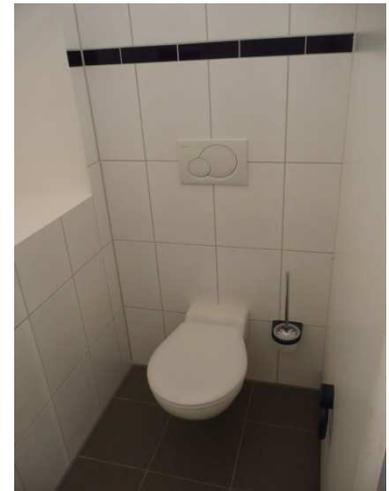
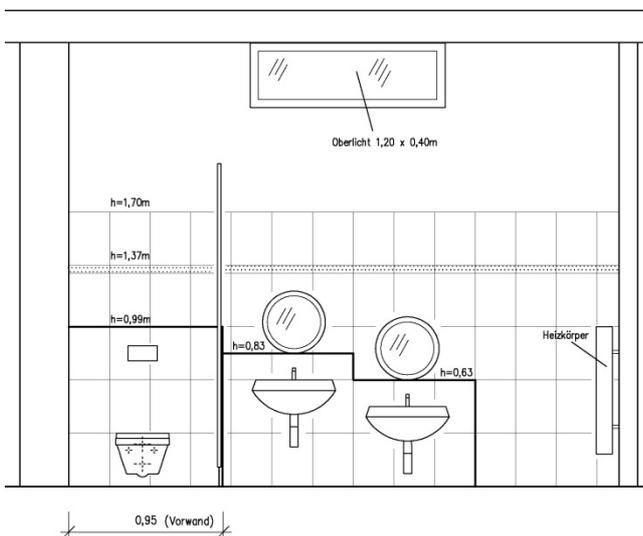
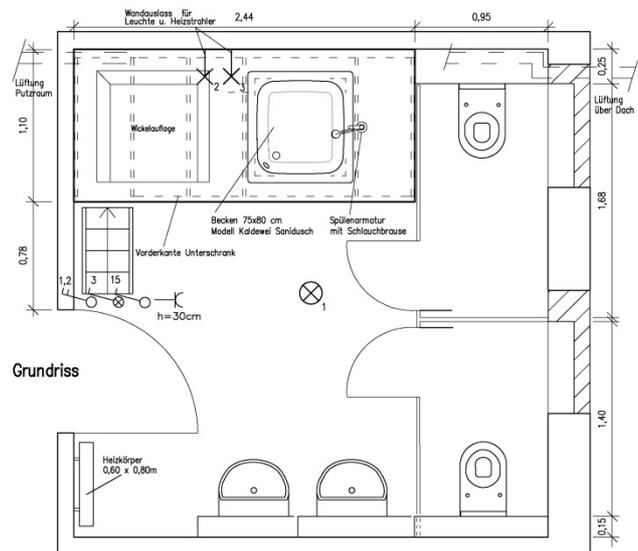
Mark WC-Trennwandsystem trent-Trockenausführung Moon Dry für Kindergärten

Wand-Tiefspül-WC Kind weiß von Keramag  
 WC-Sitz Kind mit Deckel weiß von Keramag

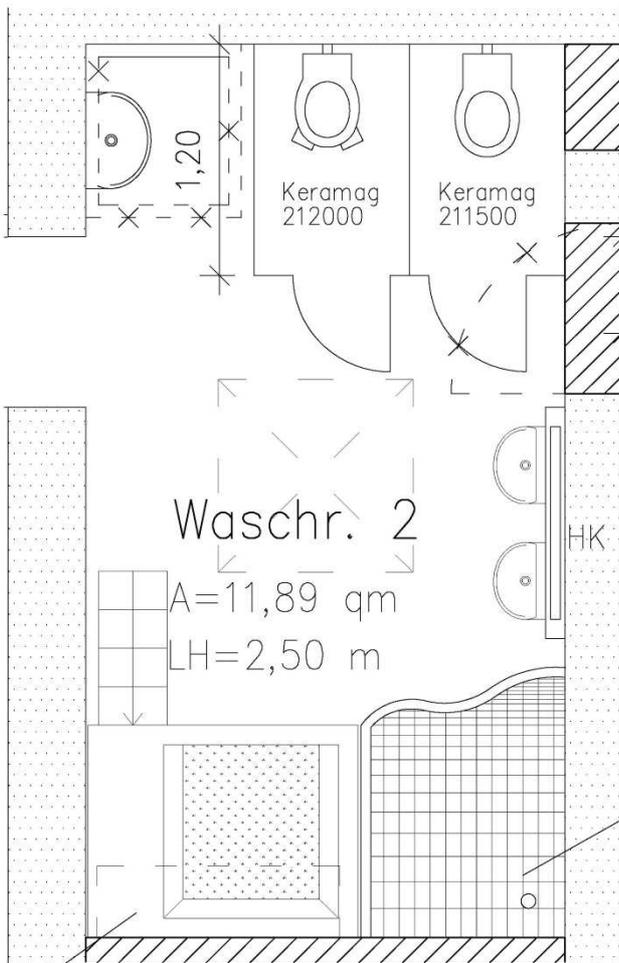
5.03a

### Waschraum Kath. Kindertagesstätte St. Ursula in Odenthal-Blecher (2011)

WC-Trennwandanlage Bambino von Kemmlit  
Wände und Türen aus 30 mm melaninharzbeschichteter Spanplatte, einschl. gerundeten Ecken,  
Türen mit Sicherheits-Fingerklemmschutz,  
Griffe Nylon-Sicherheitsringgriff mit Gummidämpfer,  
Füße höhenverstellbar, Farbe nach Wahl

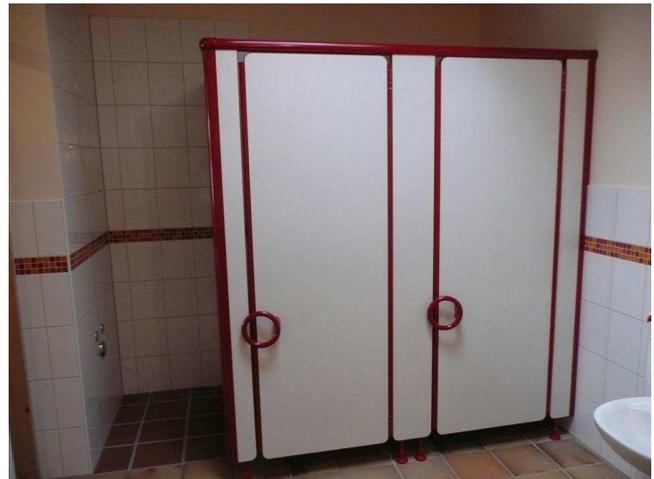
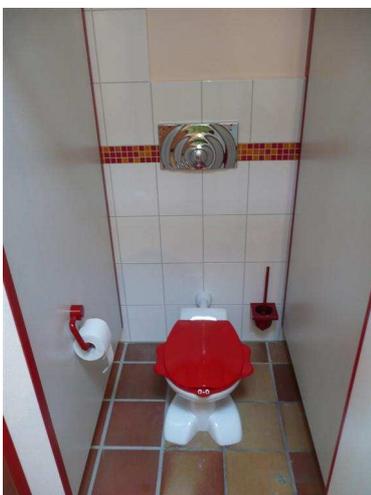
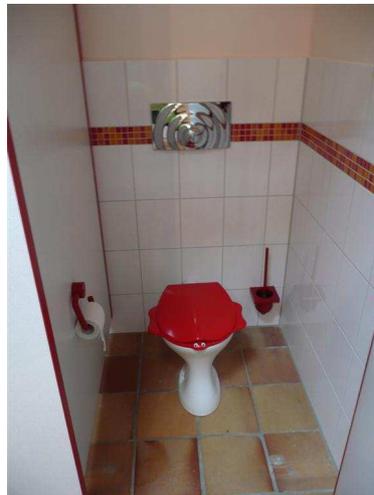
Tiefspül-WC Kind mit Löwenfüßen weiß von Keramag

Tiefspül-WC Kind bodenstehend weiß von Keramag

WC-Sitz Kind Schildkröte rot von Keramag

Spülkastendrucker Grohe chrom

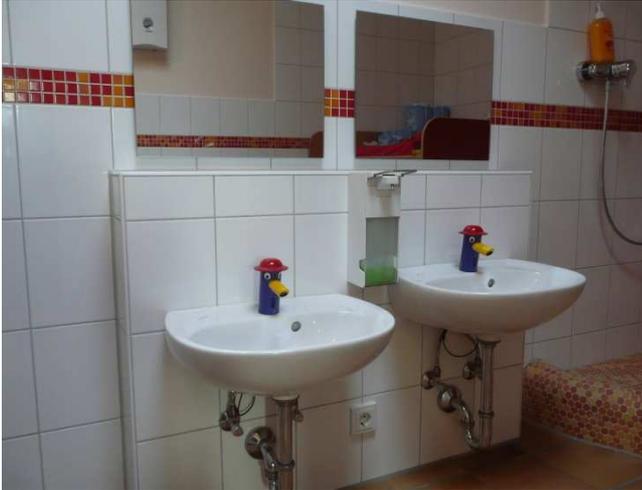
5.03b

Handwaschbecken Renova Nr.1, 50cm weiß von Keramag

Armatur Keramag Bambini mit Infrarotsensor und Batteriebetrieb

Kristallspiegel 40\*60 cm mit geschliffenen und gefasteten Kanten

Fliesen 20\*25 cm Vitra weiß, Fugen silbergrau

Bordüre als dreireihiges Dekorband 7,5\*20 cm rot

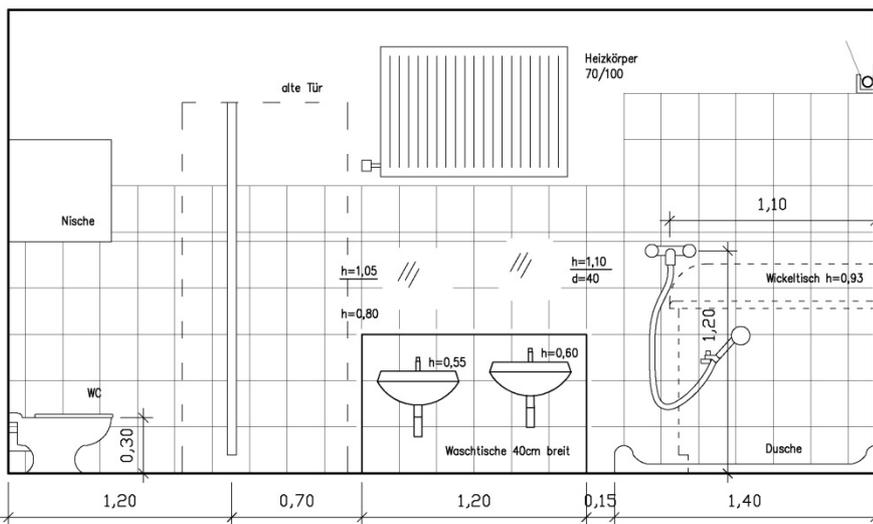
Duschfläche, Sonderanfertigung, von Hand modelliert aus Hartschaumplatten, abgerundete Vorder- und Seitenkanten, mit bunten Keramik-Mosaiksteinen gefliest, inkl. Verfugung silbergrau

Brause-Armatur Cera-Mix Classic aufputz für Dusche von Idealstandard

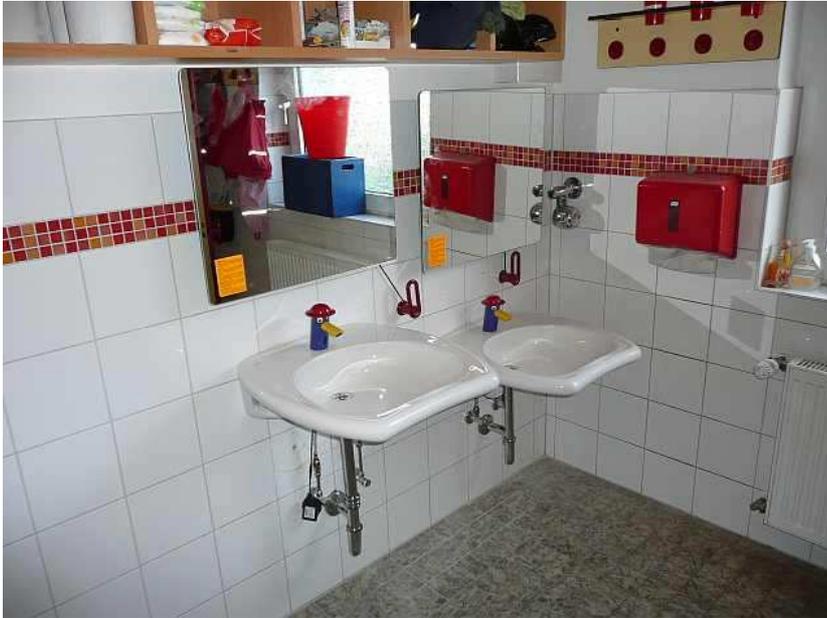
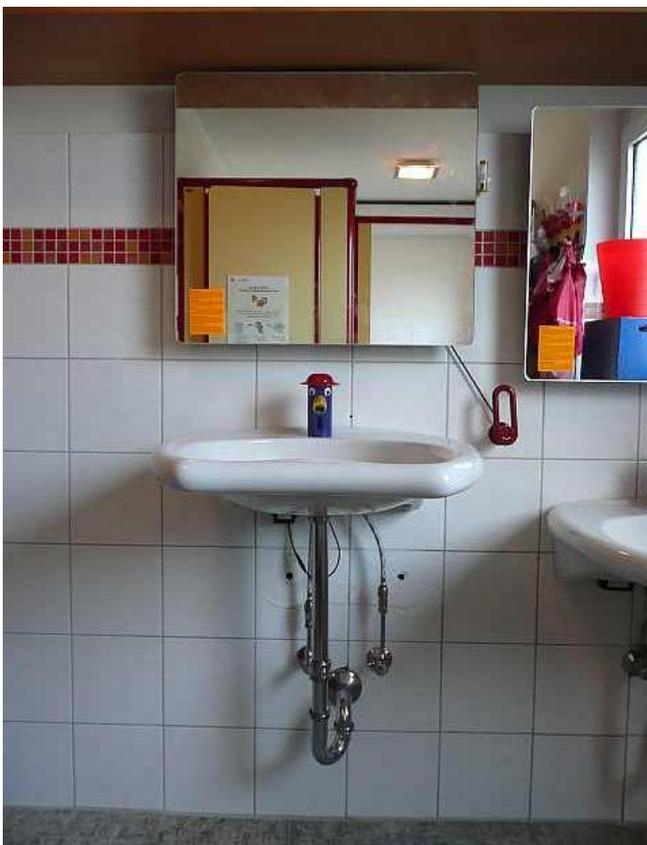
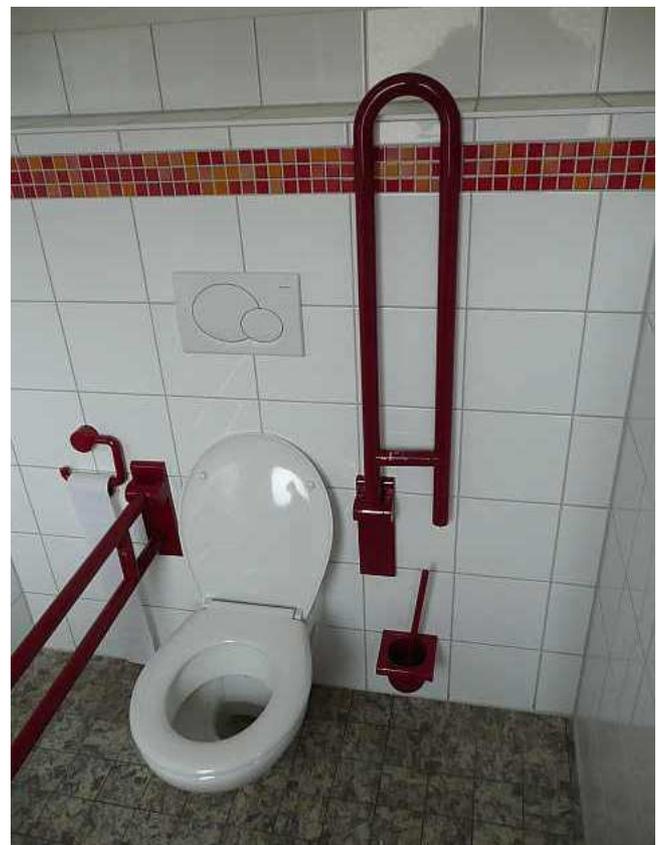
5.04

### Behindertengerechte Einbauten:

**Handwaschbecken**, unterfahrbar, in unterschiedlichen Höhen, mit verstellbarem Spiegel.

### WC mit Bedienungshilfen.

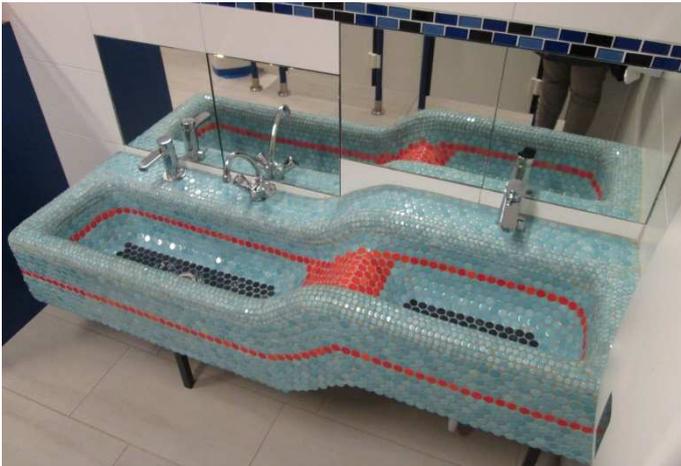
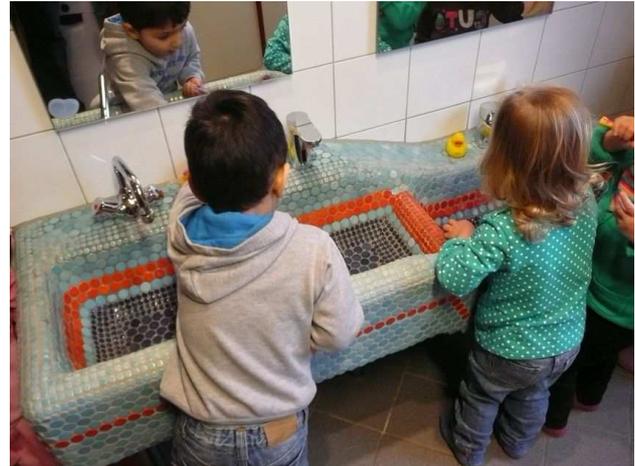
5.05a

**Waschrinnen für Kinderwaschräume**

Die auf dem Markt befindlichen Waschrinnen sind oft ungeeignet, weil es sie nur in standartgrößen gibt. Daher haben wir eignes System entwickelt, das jede Situation von Farbe, Größe und Ausstattung individuell anpassbar ist.

Waschrinnen für Waschräume. Entwurf für Waschrinnen in Sonderanfertigungen für verschiedene Kindertagesstätten, Größe, Form und Farbe individuell wählbar. Prototyp 2014, seither für mehrere Einrichtungen individuell gefertigt.

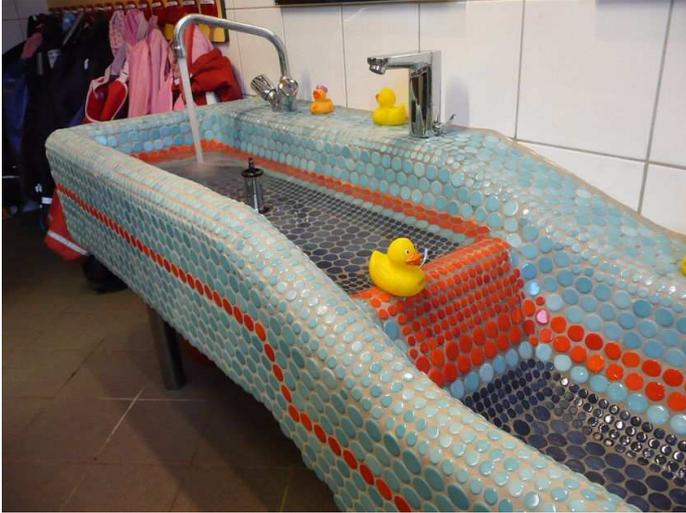
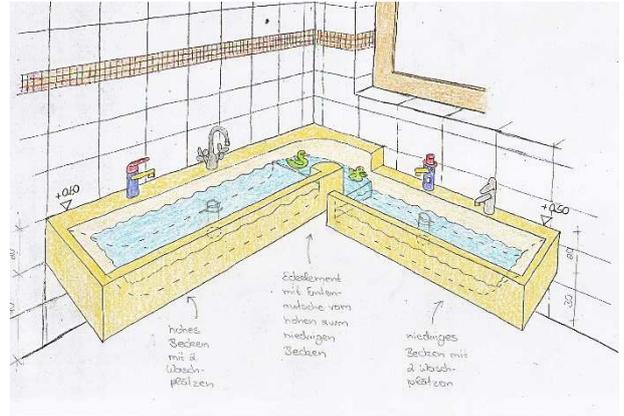
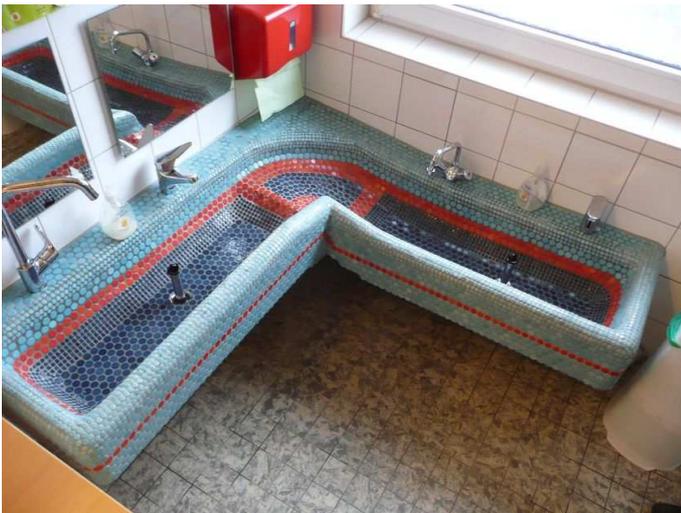
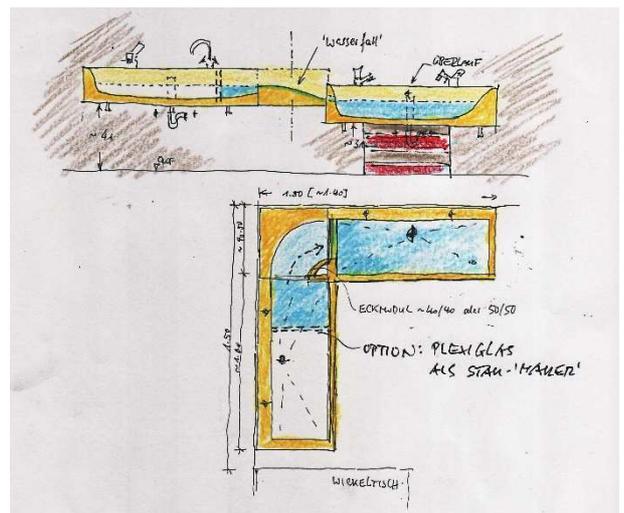
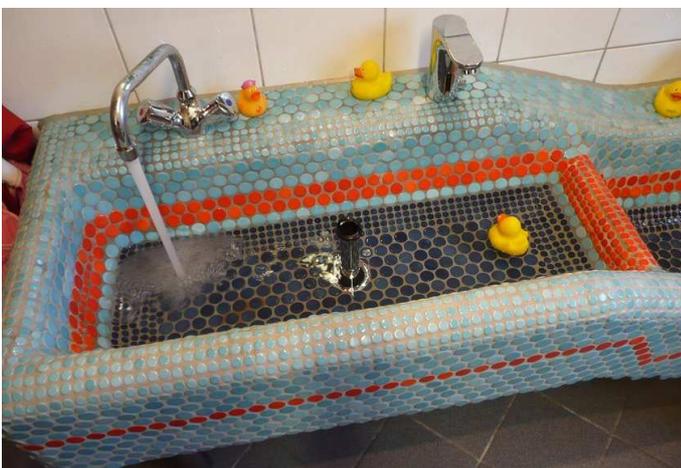
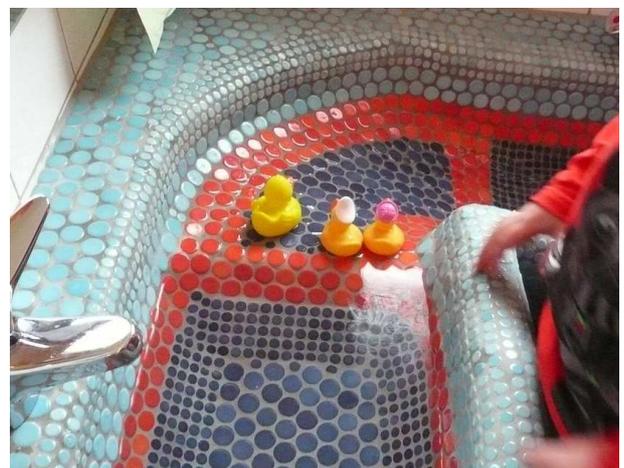
**Waschräume** 5.05b

**Waschrinnen für Kinderwaschräume**

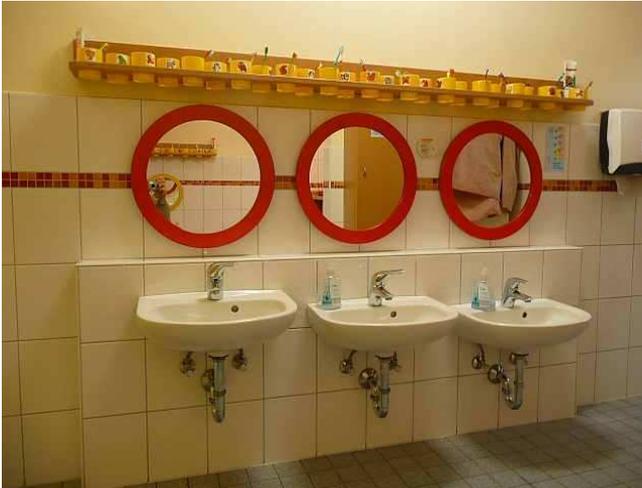
5.06

### Waschrinne in verschiedenen Größen und Formen, Sonderanfertigungen.

Oberhalb der Waschtische Ablage für Zahnputzbecher.

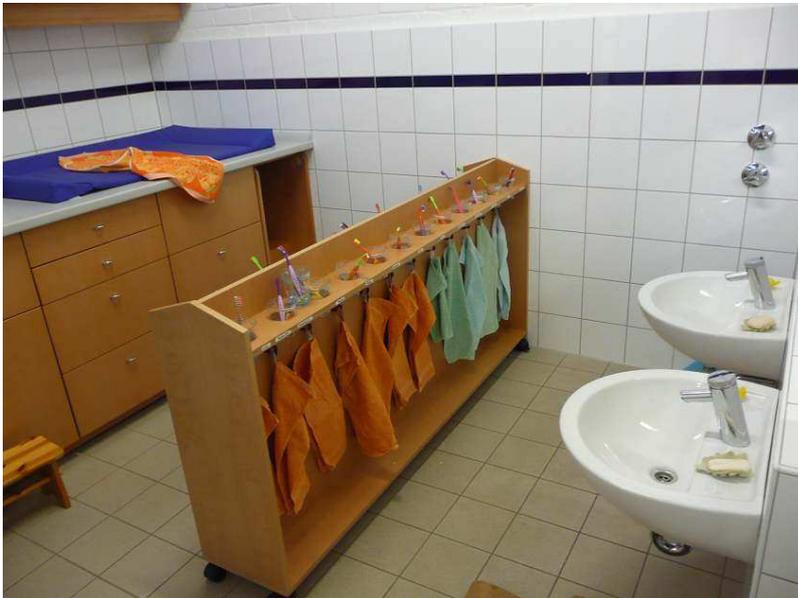
**Wagen für Zahnputzbecher und Handtücher.**

Rollwagen für 24 Handtücher/Zahnputzbecher.

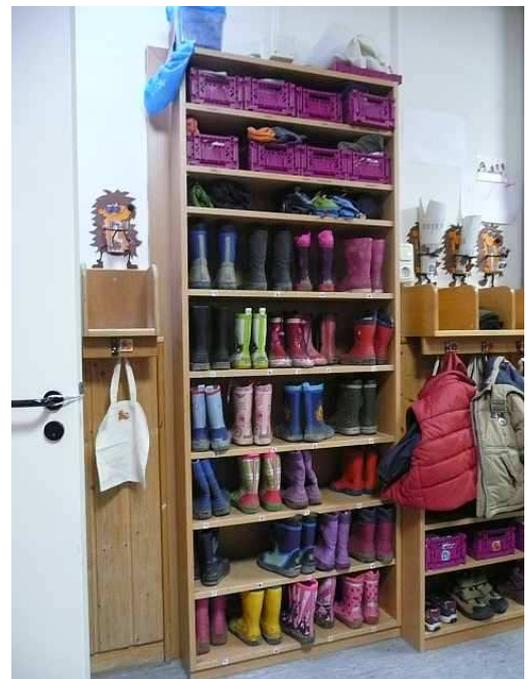
**Stiefelschrank in einer Tür-Nische:**

Eine nicht benötigte Tür-Nische wird für den Einbau eines Stiefelschranks genutzt.

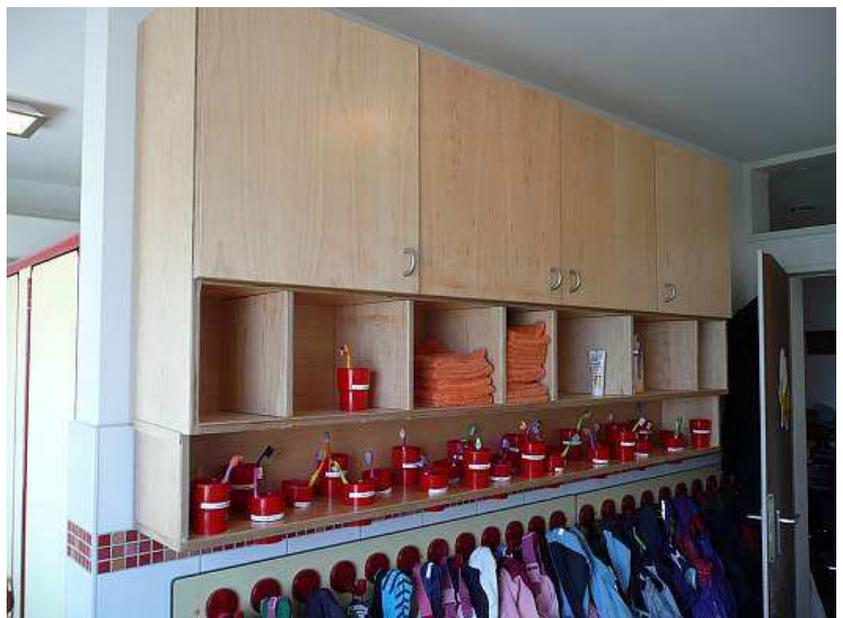
**Schrank für Kleidung und Zahnputzbecher:**

Wandschrank/Regal für Zahnputzbecher, Handtücher und sonstiges Material. Die senkrechten Unterteilungen sind auf Regalträger gesteckt und können individuell in der Breite angepasst werden.

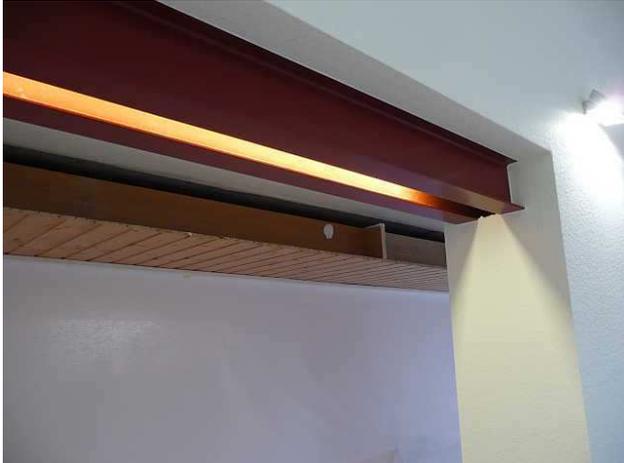
7.02

**Akzente:** Zwischen Altbau und Anbau sind an einem Durchgang Stahlträger zur Abfangung des Mauerwerks notwendig. Wenn man sie auf Lücke legt, bieten sie Platz für eine lineare Akzentbeleuchtung. Die Leuchte ist eine handelsübliche, preiswerte Langfeldleuchte, zwischen die Trägerflansche wird eine weiße Plexiglasscheibe gelegt.

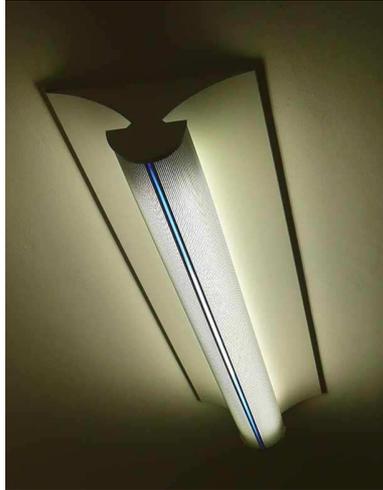
7.03

**Raumbeleuchtung:** Langfeldleuchte

Fabrikat Kotzolt, Typ ‚Harmonie‘, Preis (2011) ca. 240 €.

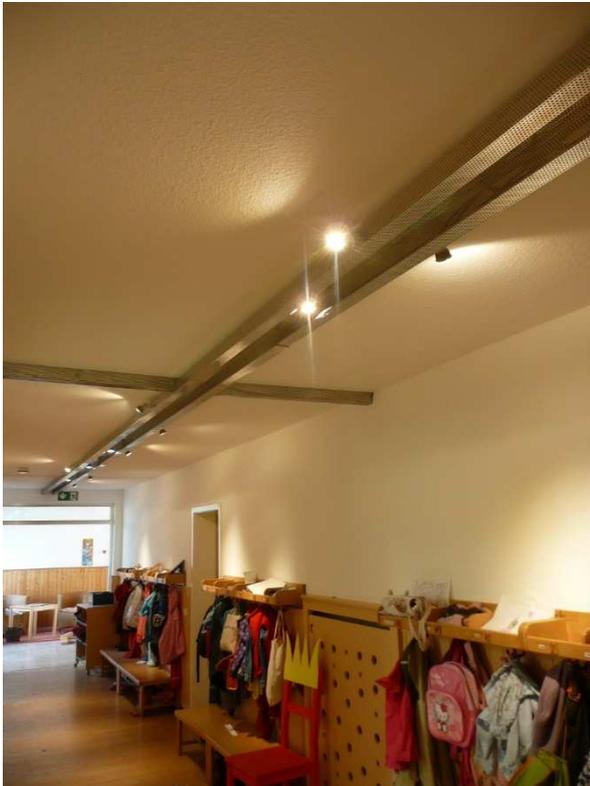
**Raumbeleuchtung:**

Die quadratische Leuchte in Eingangsbereich kann wie ein Wechselrahmen je nach Jahreszeit Arbeiten der Kinder oder sonstige Gegenstände zeigen.

Die Leuchte im Flur ist für diesen angefertigt und verbirgt unterhalb des Lochbleches die Kabelzuführungen

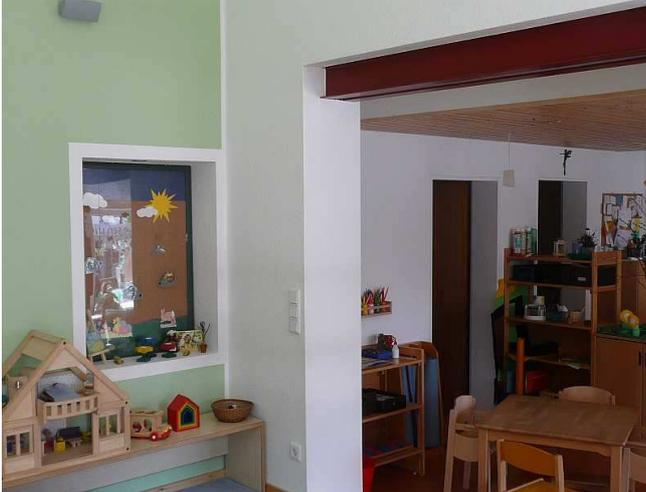
8.01

**Wandnische:** Ein Fensterdurchbruch im Bereich Altbau/Anbau wird nicht mehr genutzt. Anstelle des Zumauerns bietet er Platz für eine Ausstellingsvitrine.

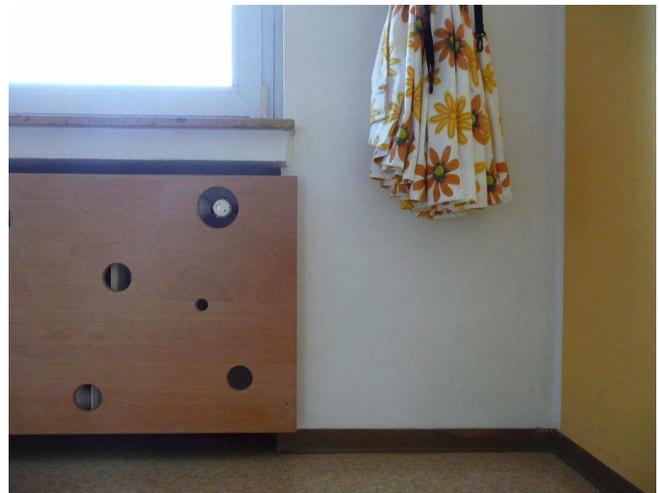
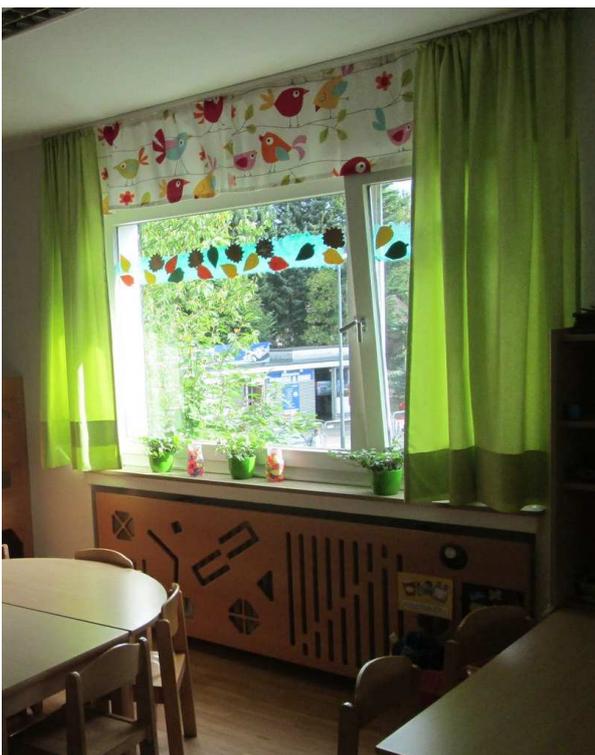
**Heizkörperverkleidung:** Verkleidung aus Multiplex-Buchenholzplatte, verschiedene Öffnungen unterschiedlicher Größe eingesägt. Herstellung: Tischlerei Stöcker & Bösenberg, Burscheid-Hilgen.

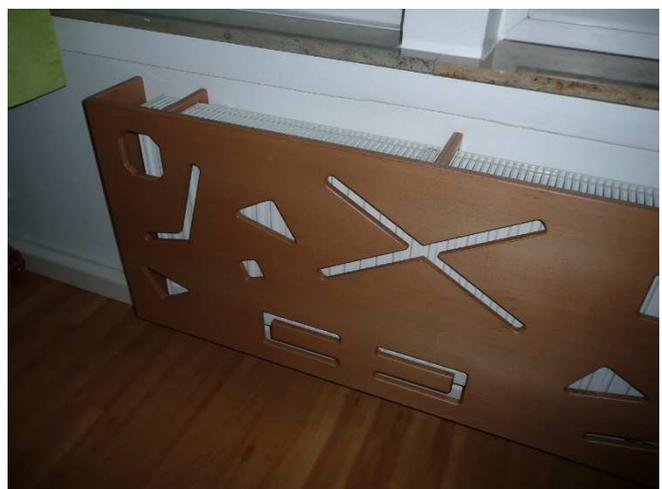
**Heizkörperverkleidung:**

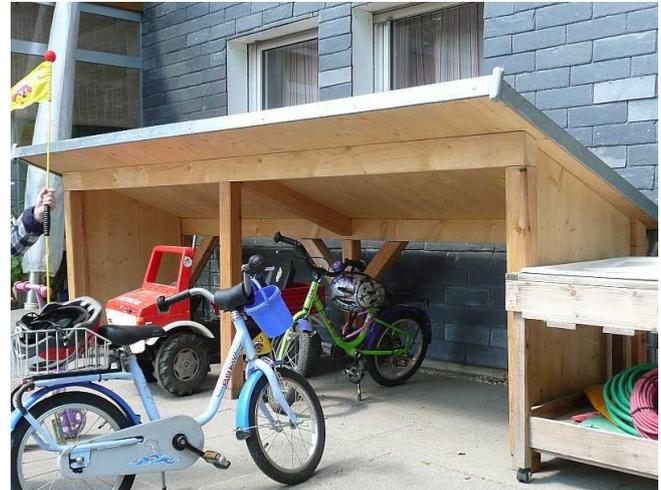
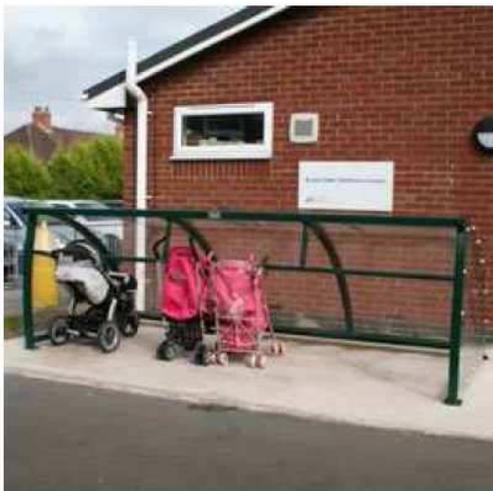
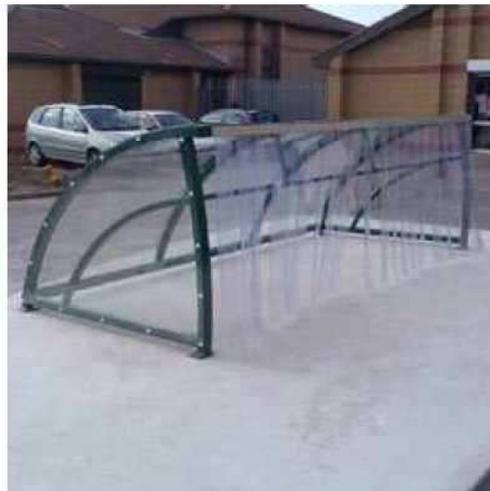
8.02

### **Unterstellplatz Kinderwagen und Fahrzeuge:**

Zimmermannsmäßige Konstruktion zum Unterstellen von Kinderwagen und Fahrzeugen. 2011.

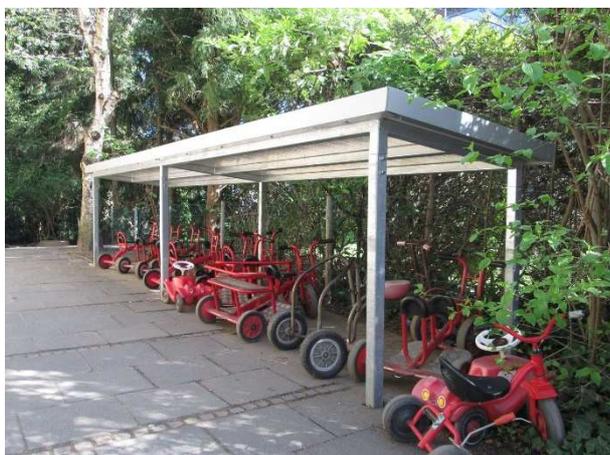
Der Hersteller Falco ([www.falcogmbh.de](http://www.falcogmbh.de)) bietet serienmäßige Unterstände an, Länge ca. 3,75m, für 6 Kinderwagen, Preis (2011) ca. 3.000 Euro netto, ohne Fundament.

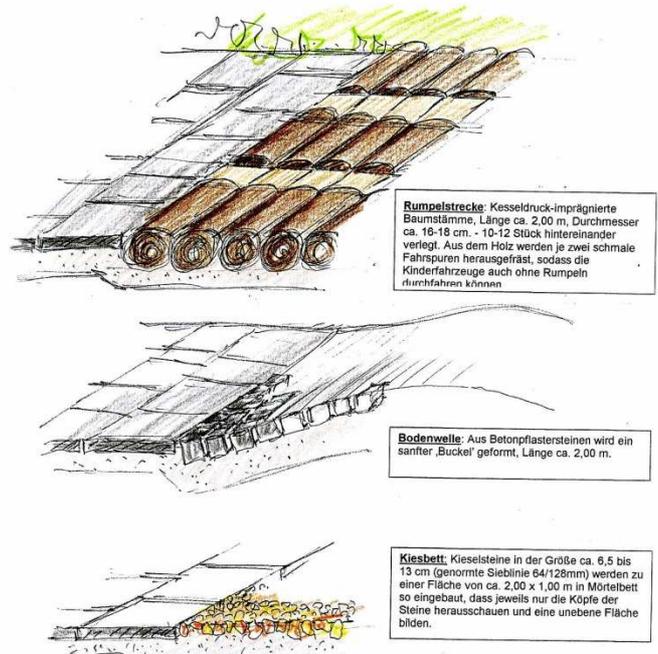
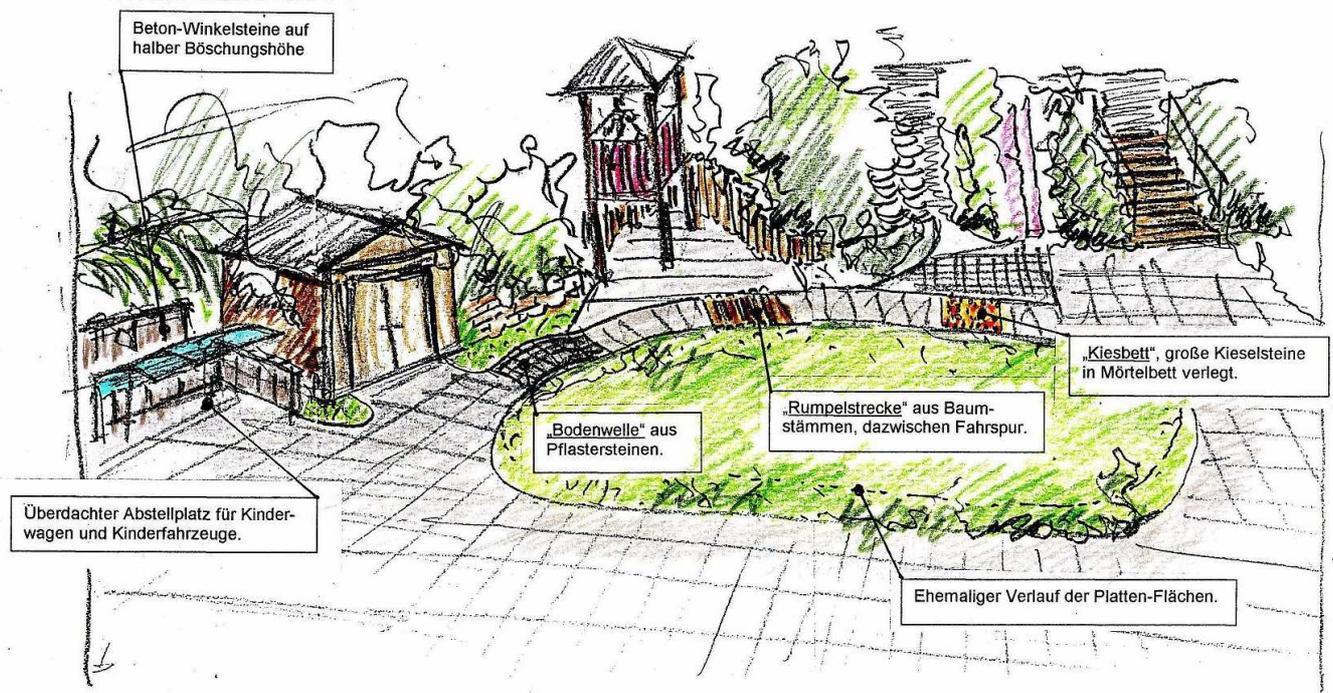
8.03

**Material-Parcours in den Außenanlagen.**

Ideenskizze für die Anlage eines Materialparcours innerhalb der Außenanlagen des Caritas-Kindergartens Kürten-Olpe. 2011.

Es soll eine „Fahrbahn“ für Kinder gestaltet werden, die zur „Er-Fahrung“ unterschiedlicher Materialien und Bodenbeläge anregt. So gibt es

- eine sanfte Bodenwelle aus Pflastersteinen,
- eine „Rumpelstrecke“ aus Baumstämmen, dazwischen eine Fahrspur,
- ein Kiesbett aus großen Kieselsteinen, in Mörtel verlegt, ebenfalls mit einer Fahrspur.

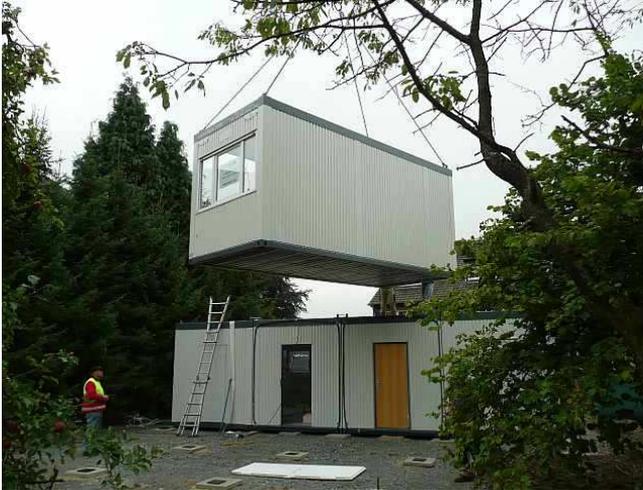
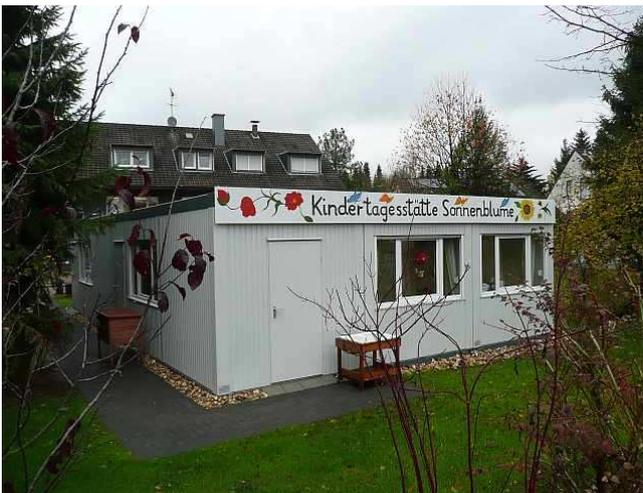
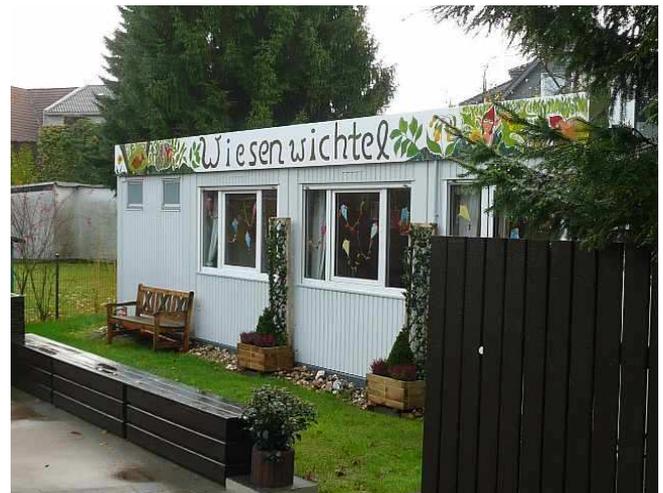
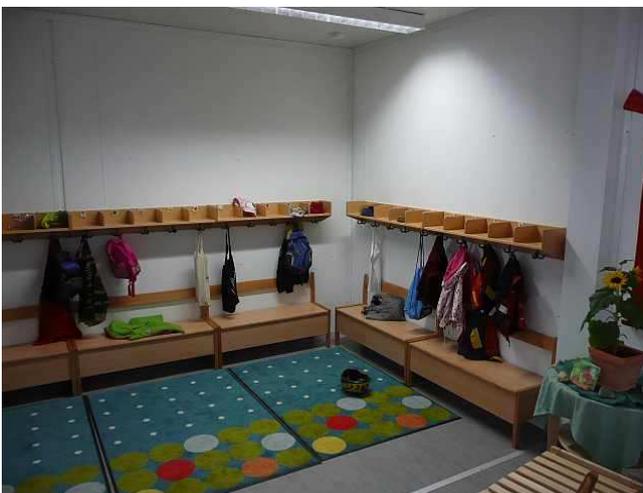
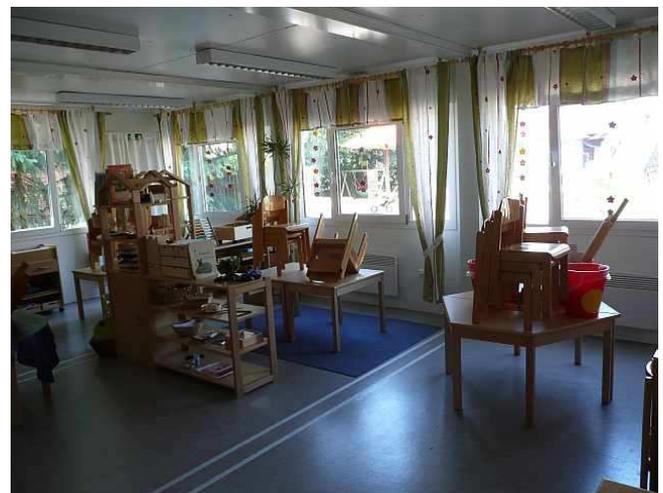
8.04

**Temporäre Pavillons zur Aufnahme einer Kindergartengruppe für eine begrenzte Zeit.**  
Caritias-Kindertagesstätte ‚Sonnenblume‘,  
Burscheid-Hilgen. 2009.

Für einen begrenzten Zeitraum von etwa fünf Jahren soll eine komplette Kindergarten-Regelgruppe in Pavillons untergebracht werden. Die Gesamtanlage, die Einfügung der Pavillons in das Umfeld, die Gestaltung der Außenanlagen einschl. der Beschriftung und Möblierung sowie die liebevolle und kreative Herichtung der Innenräume zeigen, dass auch in Modulbauweise eine attraktive Gestaltung möglich ist.

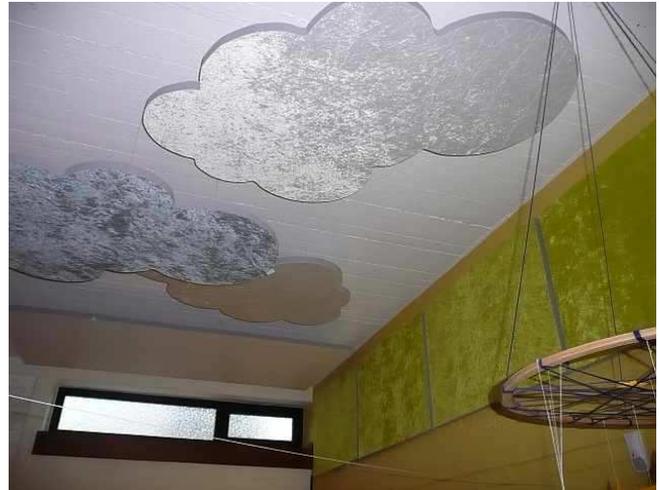
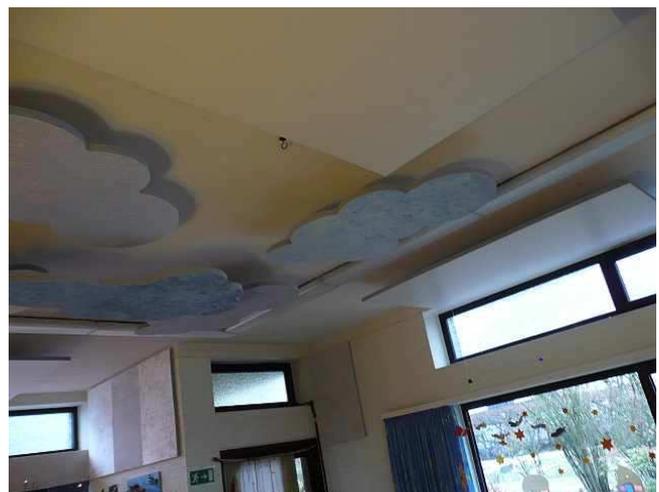
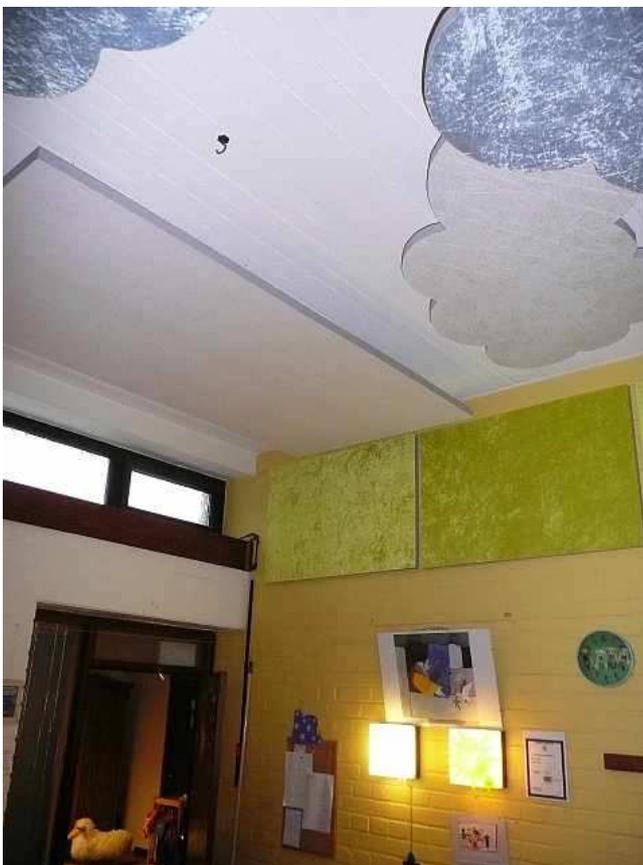
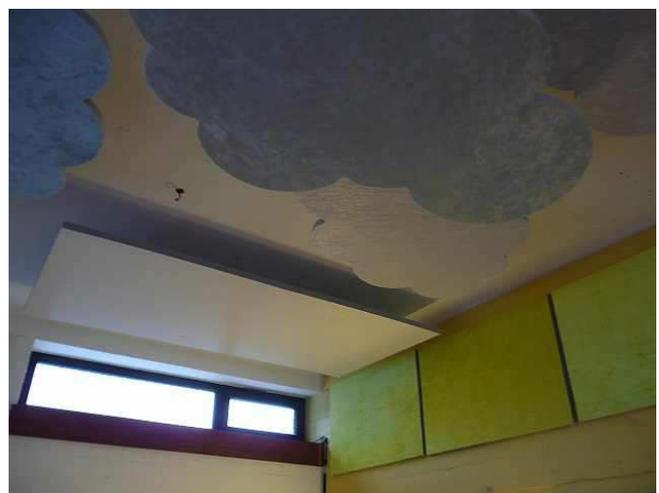
8.05

### Akustik-Deckenplatten zur Verbesserung des Schallschutzes.

In einem Gruppenraum mit über drei Metern Raumhöhe wurden nachträglich Deckenplatten in verschiedenen Formen und Farben an Wand und Decke eingebaut. Es handelt sich um ein Material des Fabrikats Schaco aus Dormagen. ([www.schaco.com](http://www.schaco.com))

Kosten (2010): Ca. 120 Euro/qm Plattenfläche. Es wurden ca. 27 qm an Wand und Decke verbaut, die Raumgröße beträgt ca. 46 qm. Das entspricht ca. 70 Euro netto pro qm Raumfläche. Die akustische Situation hat sich deutlich spürbar verbessert.

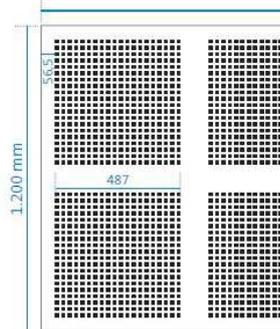
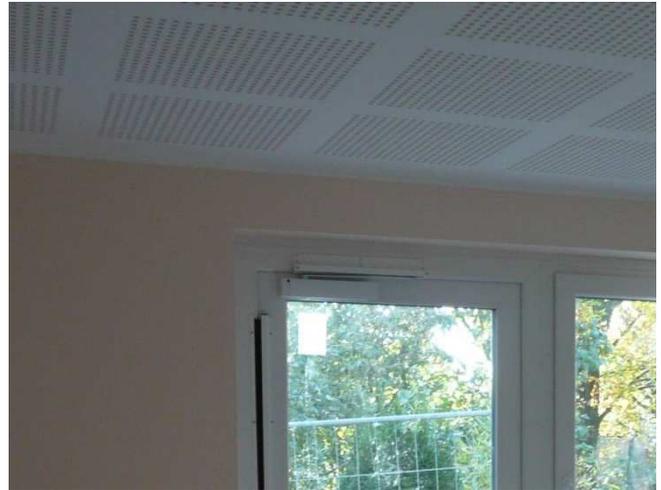
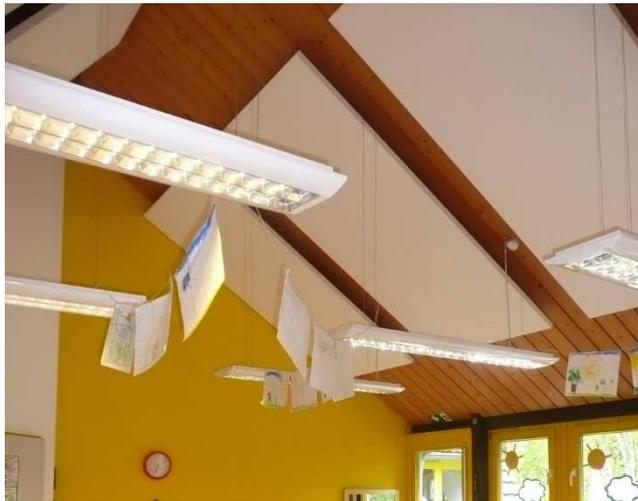
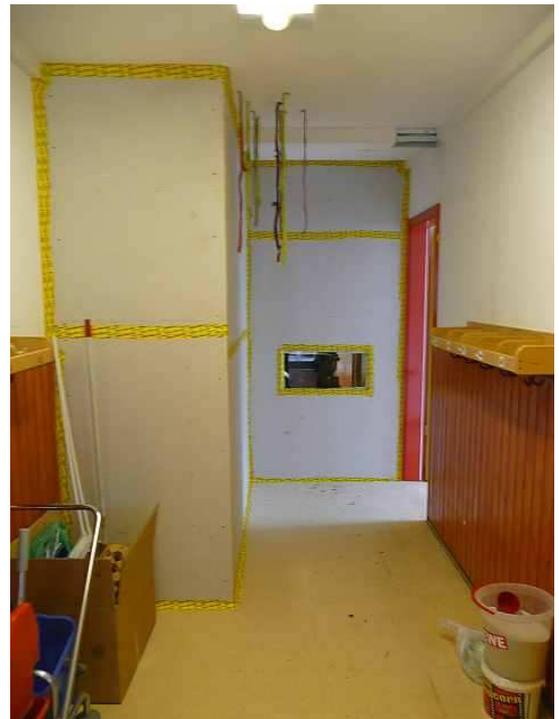
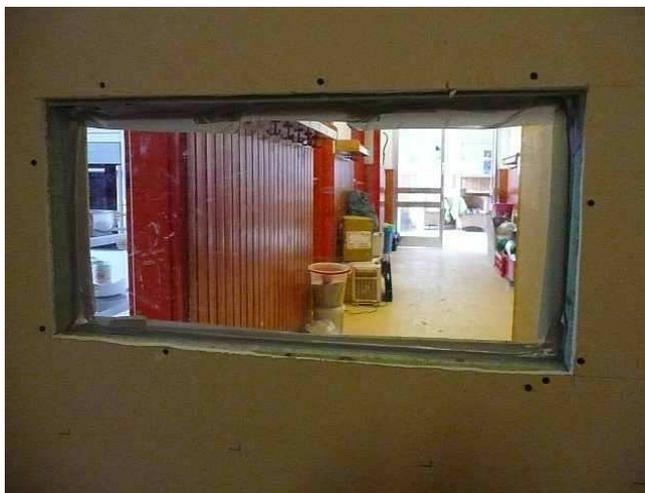
8.06

### Akustikdecke

Akustikdecke in den Ruheräumen und im Mehrzweckraum, Typ Rigips Rigiton Big Quattro 41 mit Quadratlochung 12x12mm..

Breite x Länge: 1.200 x 2.400 mm

Lochflächenanteil: 16,0 %
