# Kindergärten, fit für die Zukunft!

Neue Ideen und Gestaltungskonzepte

© Gerhard Standop  
Architekt und Stadtplaner

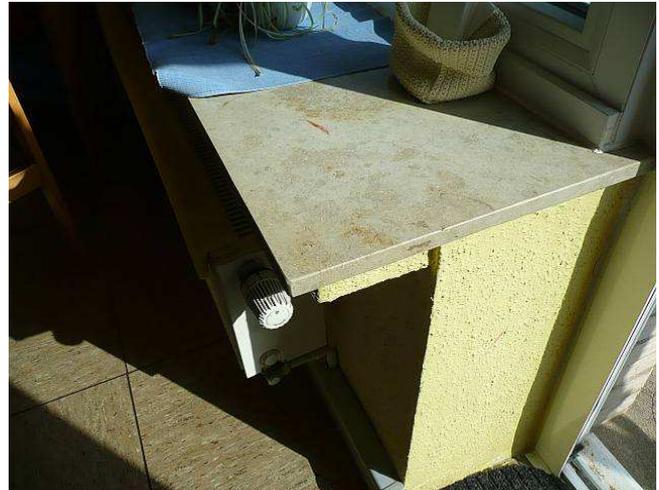
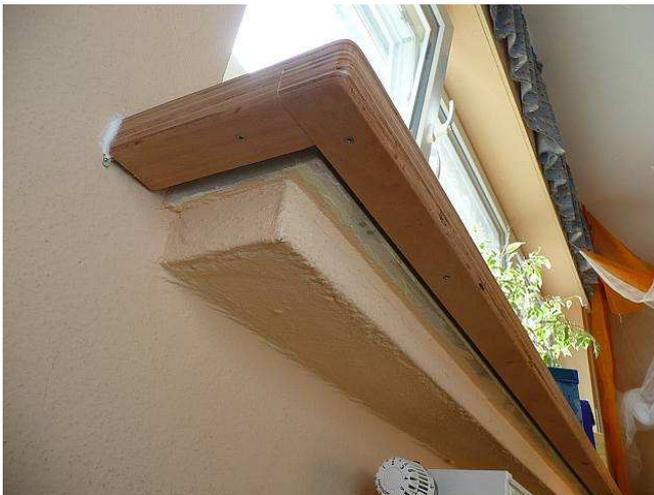
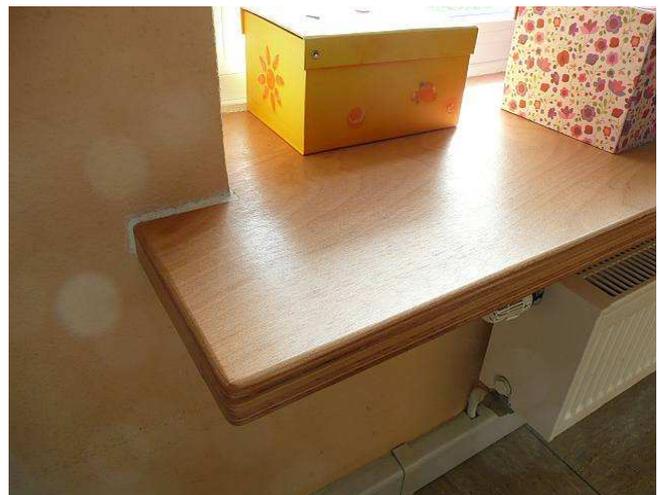
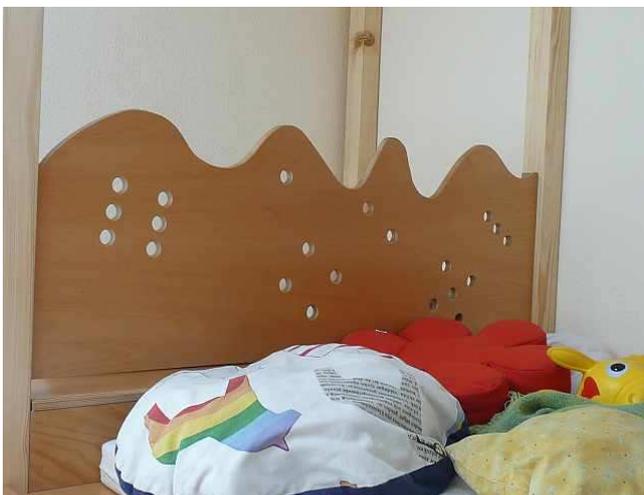
8.07

### **Verkleidung von Fensterbänken im Altbau.** Caritas-Kindertagesstätte Kürten-Olpe. 2011.

Vielfach gibt es im Bestand scharfkantige Natursteinfensterbänke. Sie sind weder in der Tiefe, noch in ihrer Konstruktion für Kindergärten geeignet. Das Beispiel zeigt eine Verbesserung der Situation durch eine aufgelegte und festgeklebte Holzbank aus einer 25 mm dicken Buchen-Multiplexplatte, die an der Vorderkante auf 50 mm aufgedoppelt ist, damit die vorh. Steinbank verdeckt ist. Alle Ecken und Kanten sind kindergartengerecht abgerundet. Gleichzeitig wurde die Ausladung der neuen Abdeckung vergrößert, sodass die Bank zum Sitzen, Schreiben und Spielen geeignet ist. Die Bilder zeigen die Situation vorher und nachher.

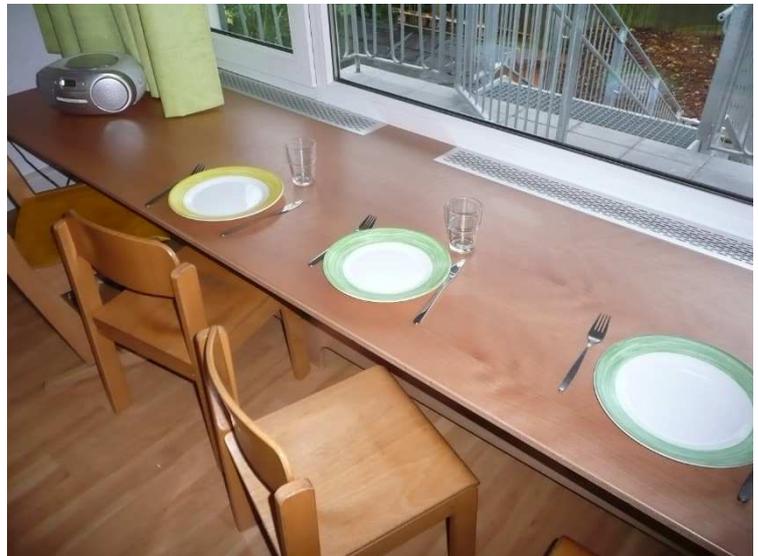
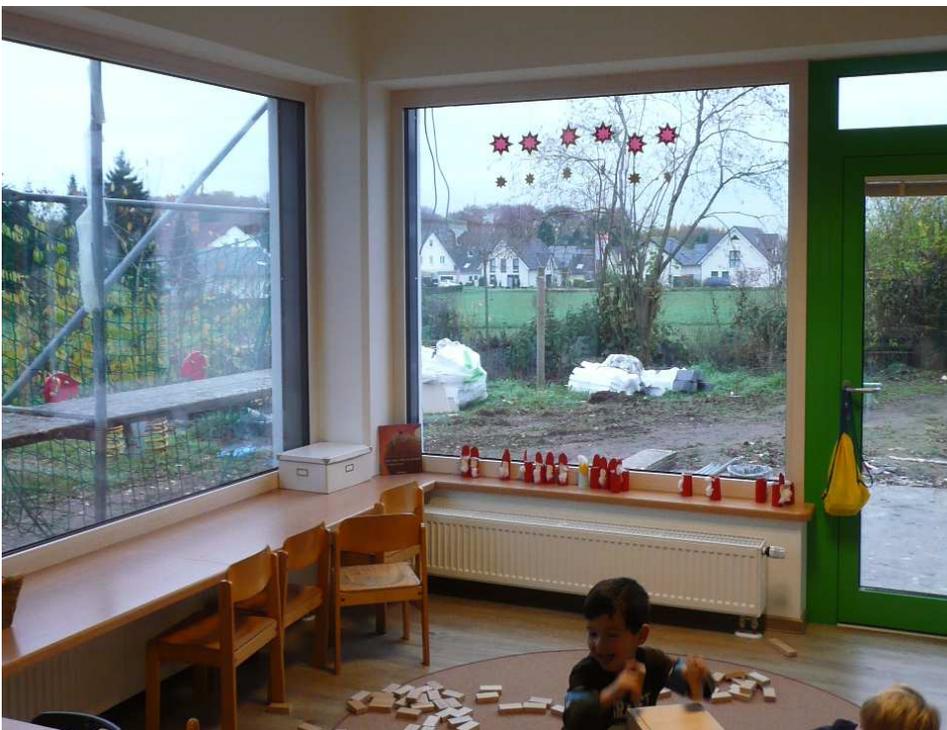
8.08

### Gestaltete Fensterbank als Arbeits- und Essplatz für die Kinder :

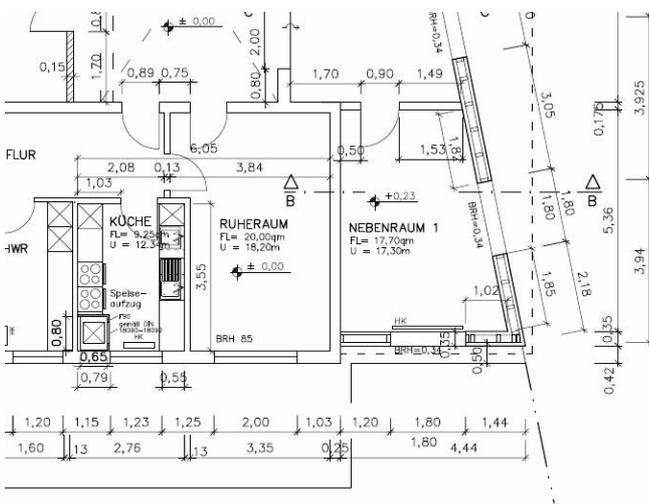
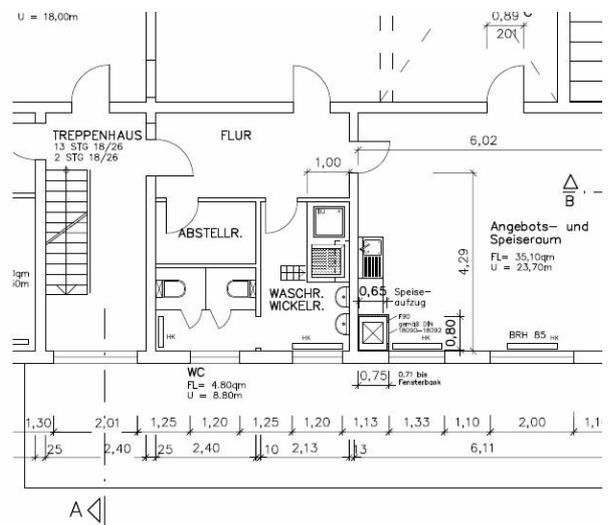
Zur einfacheren Anlieferung des im Hause gekochten Essens in den Speiseraum wird ein Speiseaufzug geplant. Von Vorteil ist die günstige Lage von Küche und Speiseraum direkt übereinander.

Für die Schachtwand ist die Feuerwiderstandsklasse F90 vorgesehen. Die Kabinentüren sind nach DIN rauchdicht. Ein Rauchabzug des Schachts im oberen Geschoss wird vorgesehen.

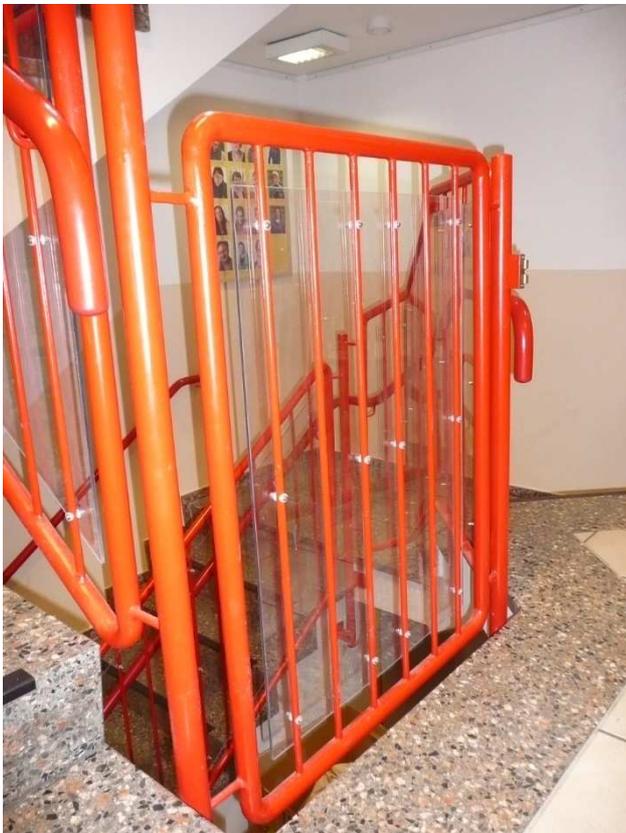
Absturzsicherung Stahlgeländer, Abstand senkrechte Stäbe 96 mm. Am Treppenantritt Platte statt Stäben zur Vermeidung des Hochkletterns.
